EKSPERTYZA KONSTRUKCYJNO-BUDOWLANA ZESPOŁU PAŁACOWEGO W MIEJSCOWOŚCI CHRZĘSNE POW. WOŁOMIN

Zamawiający: Starostwo Powiatowe Wołomin

TOM I – Pałac

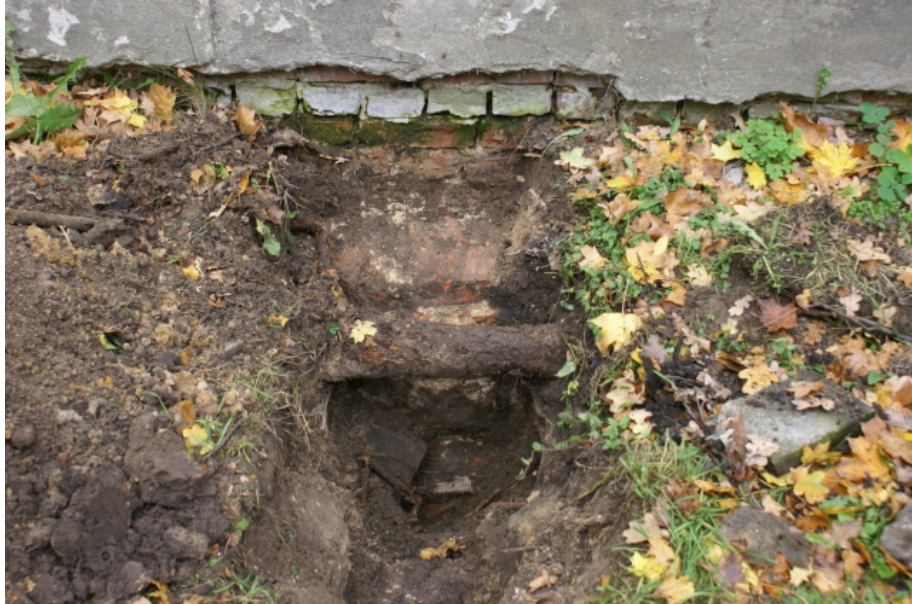
Fot. 2. Odkrywka fundamentu pałacu na elewacji wschodniej

W obu odkrywkach stwierdzono, że na ścianach nie ma żadnej izolacji, a obsypkę ścian fundamentowych stanowi piasek i piasek gliniasty wymieszany z gruzem ceglany i otoczkami.

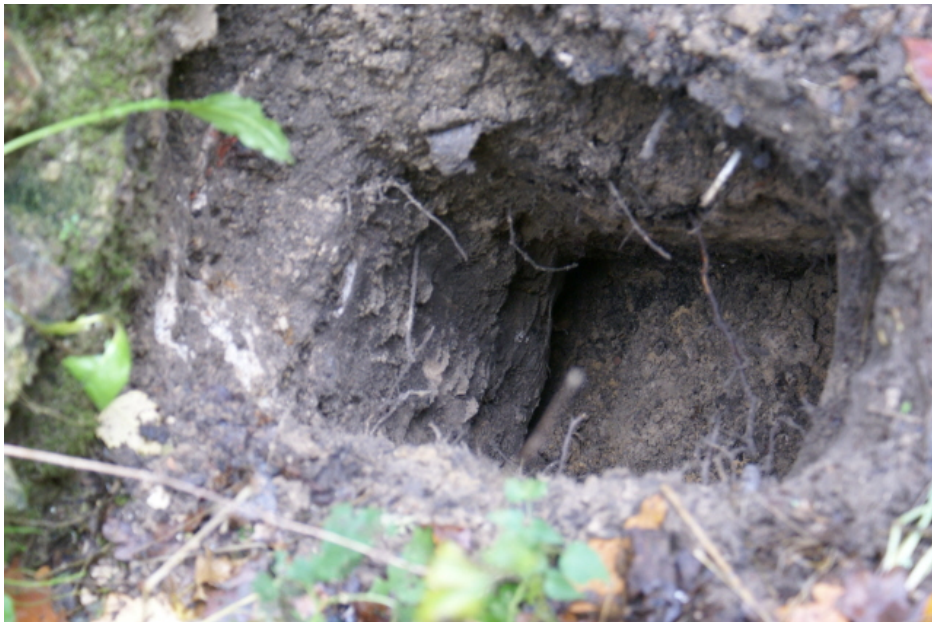
Fot. 3. Odkrywka fundamentu na elewacji północnej

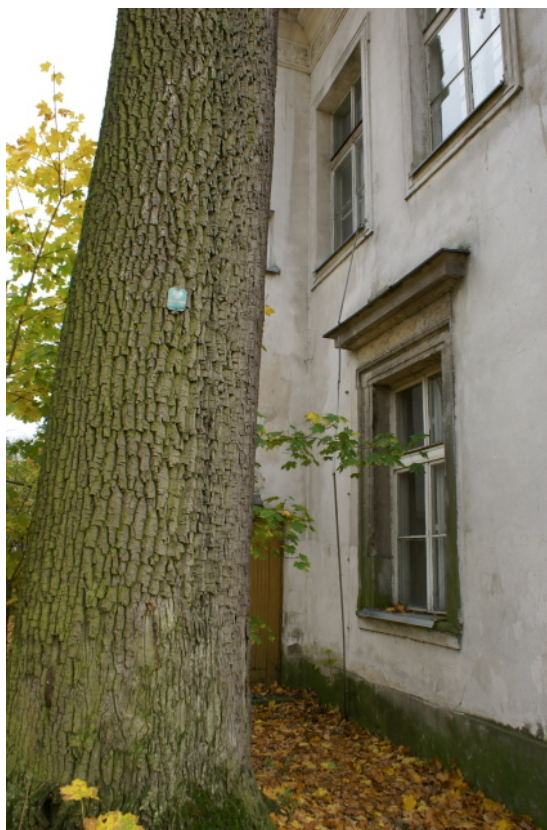
Fot. 4. Klon – pomnik przyrody rosnący bezpośrednio przy elewacji zachodniej pałacu

Na całym obwodzie budynku nie zaobserwowano zarysowań czy uszkodzeń cokołu, które mogłyby wskazywać na problemy ze statecznością fundamentów. Nie ma ich też w miejscu, gdzie bezpośrednio przy elewacji zachodniej rośnie klon będący pomnikiem przyrody (fot. 4).

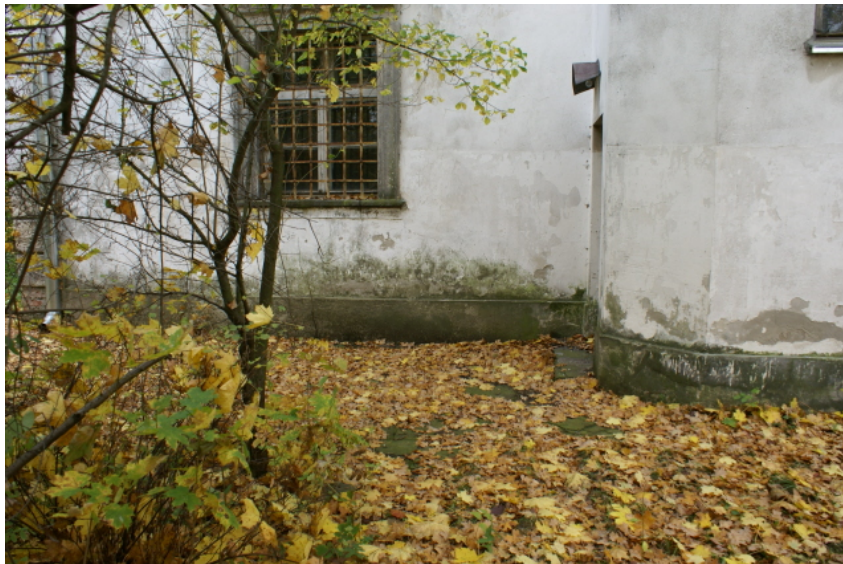
W trakcie oględzin wszystkich elewacji nie stwierdzono pęknięć i zarysowań, które wskazywałyby na problemy ze statecznością konstrukcji budynku. Stwierdzono natomiast, w strefie cokołowej, uszkodzenia tynku spowodowane zawilgoceniem oraz miejsca porażone glonami i mchami (fot. 5.). Szczególnie intensywnie ujawniają się one na elewacji zachodniej.

Fot. 5. Elewacja zachodnia uszkodzenia tynku spowodowane zawilgoceniem i ślady porażenia glonami

Na elewacjach, w pasie cokołowym, zwłaszcza od strony zachodniej, zaobserwowano ślady porażenia glonami (*Algae*) oraz miejscowo grzybami-pleśniami.

- a) Skuć uszkodzone fragmenty tynku, oczyścić elewację z alg, grzybów – pleśni, odkazić
b) Uzupełnić ubytki tynku, tynkiem wapiennym, naprawić rysy i drobne uszkodzenia, przygotować elewację pod malowanie przez usunięcie starych powłok malarskich
c) pomalować całość elewacji farbą silikatową w wybranym kolorze

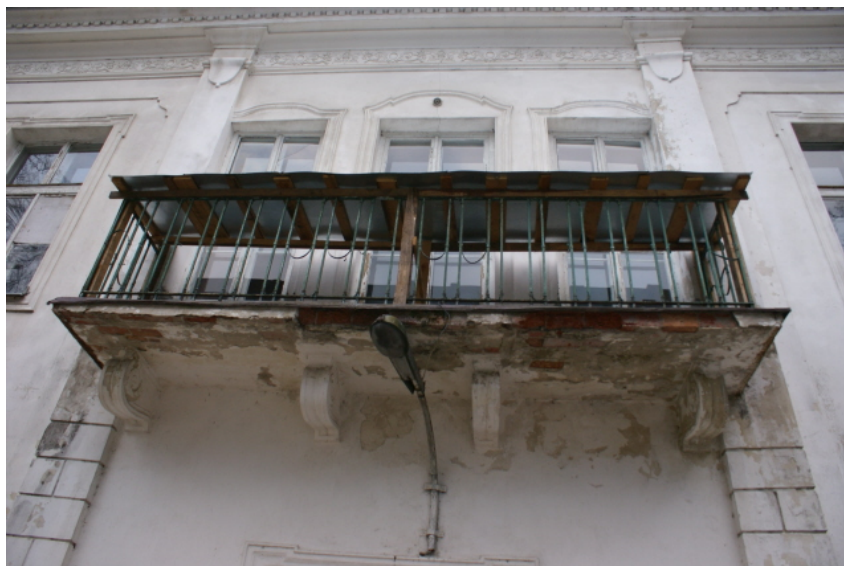
dwuteownikach zakotwionych w ścianie budynku (fot. 6). Płyta balkonu tylko pozornie jest oparta na kamiennych wspornikach. Z uwagi na brak izolacji przeciwwodnej płyty konstrukcyjnej balkonu, uległa ona znacznej degradacji i została wyłączona z eksploatacji.

Fot. 6. Balkon nad wejściem głównym do pałacu. Jego konstrukcję stanowi płyta Kleina oparta na 4 dwuteownikach zakotwionych w ścianie pałacu. Pod płytą widać pozorne wsporniki kamienne

- a) Zdemontować tymczasowe zabezpieczenie, zdemontować barierkę, rozebrać istniejącą płytę konstrukcyjną Kleina
b) Oczyszczyć i zabezpieczyć antykorozyjnie stalowe belki nośne balkonu
c) Zdemontowaną barierkę poddać renowacji
d) Odtworzyć płytę konstrukcyjną balkonu jako płytę Kleina
e) Na płycie wykonać warstwę spadkową, zamontować obróbki blacharskie oraz barierkę
f) Na płycie wykonać izolację przeciwwodną, mineralną z wyprowadzeniem na ścianę pałacu
g) Na izolacji ułożyć płytki kamienne na kleju
h) W trakcie prac renowacyjnych zabezpieczyć i zachować kamienne wsporniki

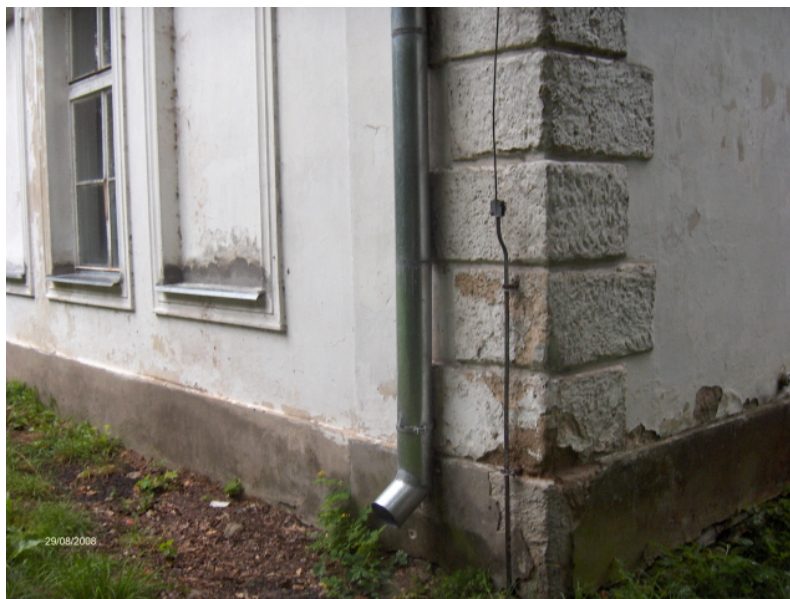
Fot. 7. Woda opadowa jest zrzucana rurami spustowymi praktycznie bezpośrednio na ściany pałacu

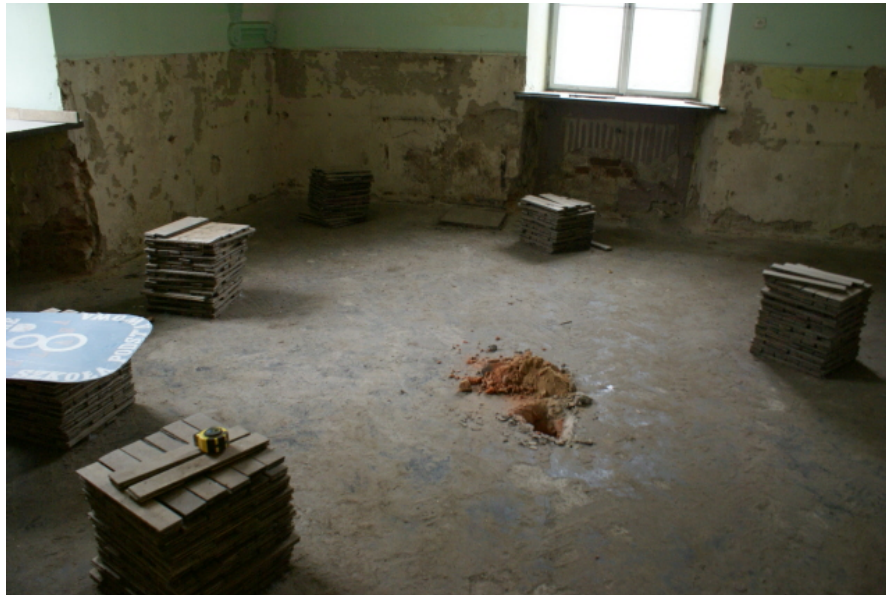
Fot. 11. Parter pałacu. Pomieszczenie w południowo-wschodnim narożniku. Widoczne zdemontowane deszczulki z posadzki, a na ścianach ślady po okładzinie boazerijnej i uszkodzenia tynku nad posadzka spowodowane zawilgoceniem i wysoleniami

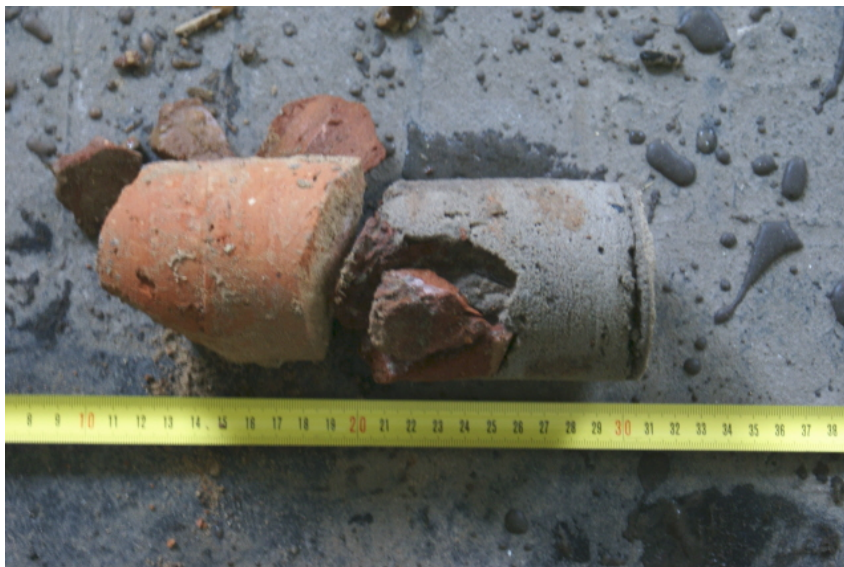
Fot. 12. Rdzeń wycięty z podkładu na parterze pałacu. Wylewka cementowa o grubości 6 – 10 cm została ułożona na warstwie gruzu ceglanego

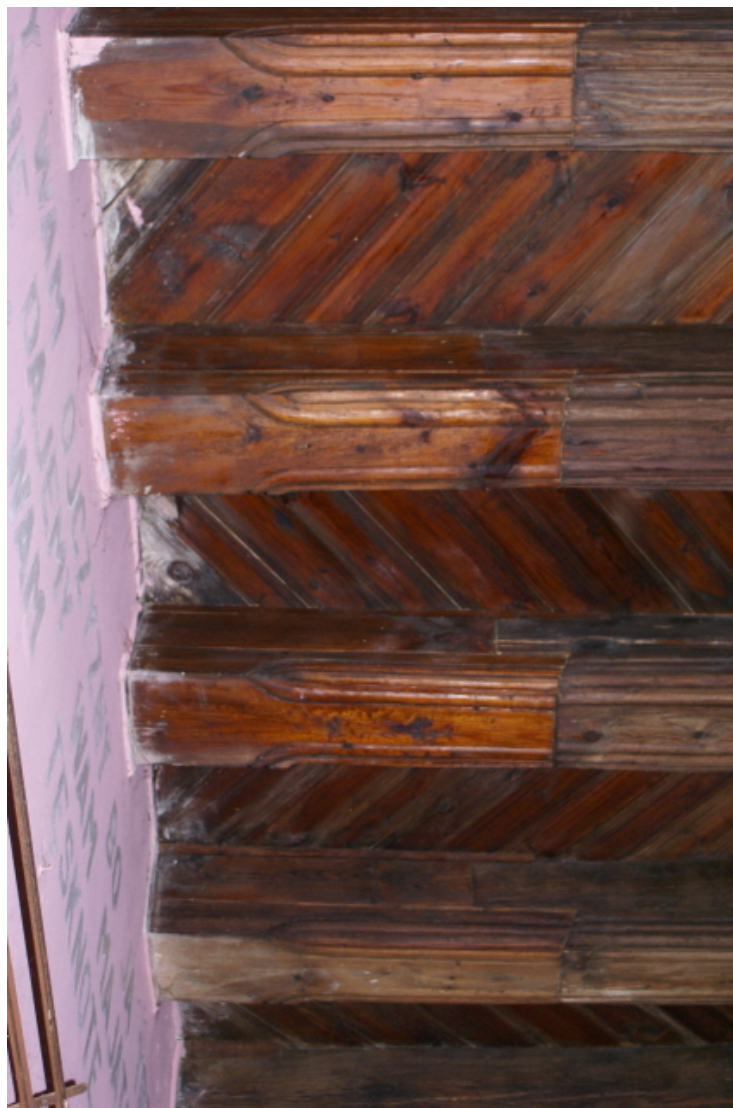
Pomimo licznych napraw belek polegających na wymianie fragmentów, część z nich pozostaje w złym stanie technicznym. Szczególnie dotyczy to 4 belki od wejścia z klatki schodowej. Pomimo braku na powierzchniach bocznych śladów otworów larwalnych żerujących owadów, z górnej powierzchni sypią się trociny (fot. 18). Są to wyraźne ślady porażenia korozją biologiczną. Drewno jest miękkie i podatne na wbicie noża (fot. 19). Uszkodzenia drewna w belkach wywołane korozją biologiczną są widoczne również na powierzchni elementów konstrukcyjnych (fot. 20). Ograniczone pole obserwacyjne i brak

Fot. 16. Przykład naprawy belek stropowych, polegającej na wymianie ich końcówek przy gniazdach w ścianie nośnej

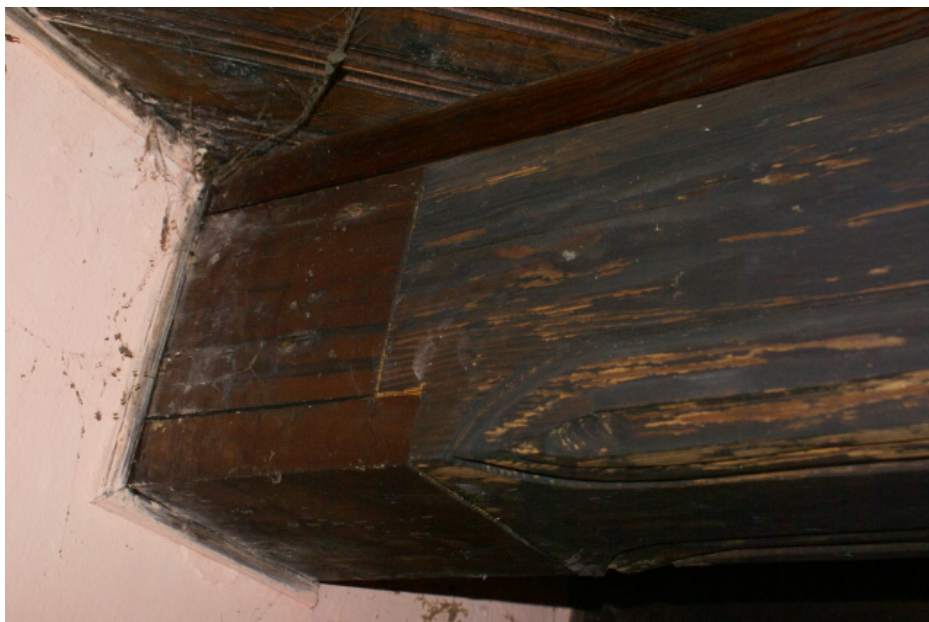
Fot. 17. Naprawa drewnianej belki polegająca na wymianie jej końcówki wykonana w sposób, który nie zapewnia zachowania nośności przekroju (zbyt mały przekrój nadbitek)

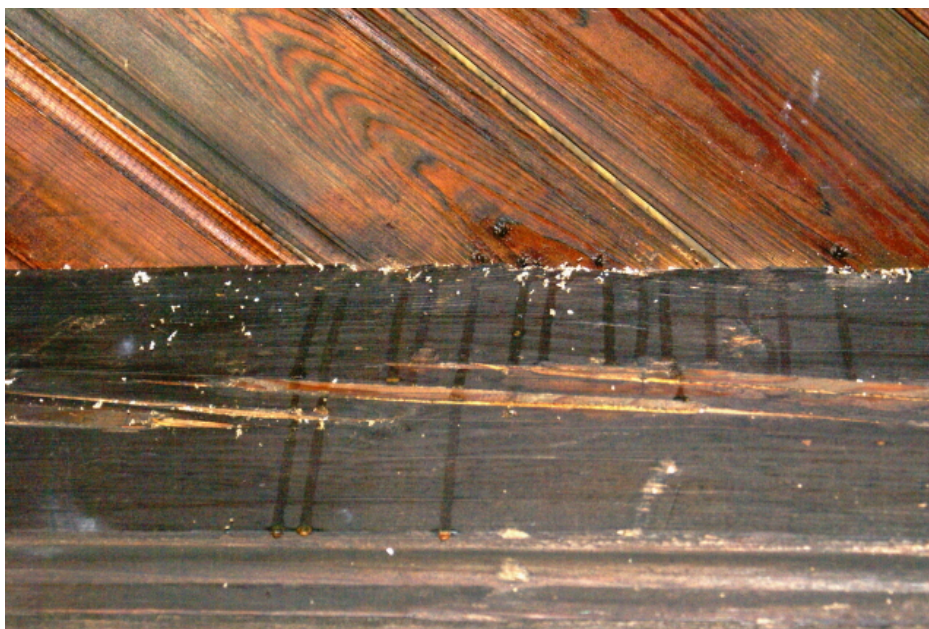
Fot. 18. Trociny sypiące się z górnej powierzchni belki

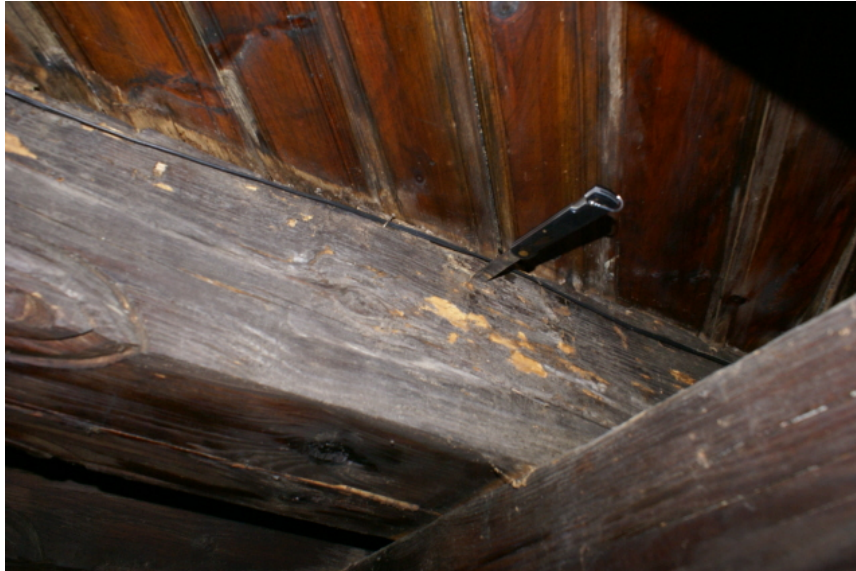
Fot. 19. Drewno w belce jest miękkie, podane na wbijanie noża, co świadczy o zaawansowanej jego korozji biologicznej

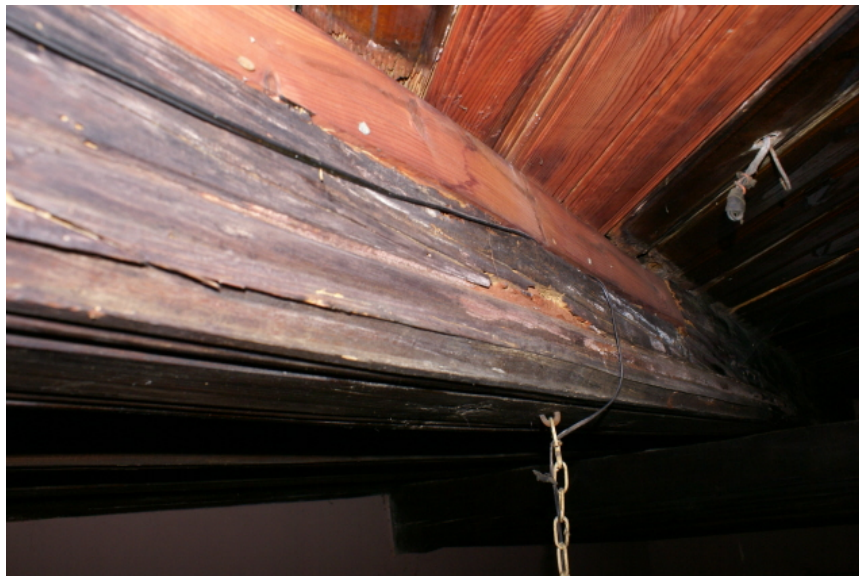
Fot. 20. Uszkodzenia drewna spowodowane korozją widoczne są również na powierzchni belek

Wprawdzie strop belkowy nad pierwszym piętrzem był już naprawiany i nadal nosi ślady korozji biologicznej, ale ponieważ jest atrapą, może w tym stanie być nadal eksploatowany.

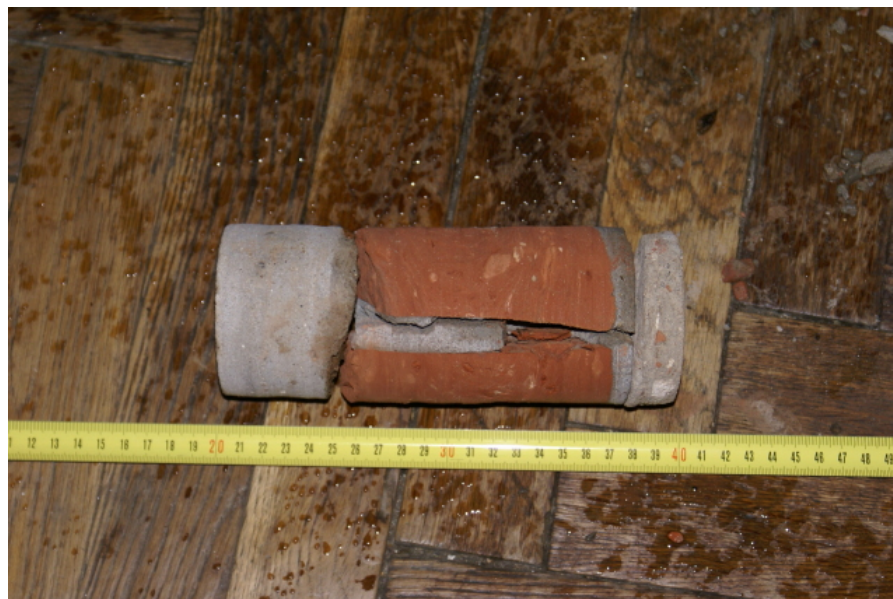
Po bliższych oględzinach widoczne nad pierwszym piętrem stropy belkowe są fałszywe. Właściwy strop nad pierwszym piętrem stanowi płyta Kleina typu ciężkiego (fot. 21). Na stropie nad pierwszym piętrem parkiet jest ułożony na szlichcie cementowej o grubości 3 cm, która z kolei ułożona jest na płycie konstrukcyjnej Kleina o łącznej grubości 21 cm. Pod płytą znajduje się pustka powietrzna o grubości 20 cm (fot. 22), a po nią warstwa papy leżącej na deskowaniu. Z kolei deski leżą na belkach.

Fot. 21. Rdzeń wycięty ze stropu nad pierwszym piętrem. Płyta konstrukcyjna stropu jest płytą Kleina typu ciężkiego

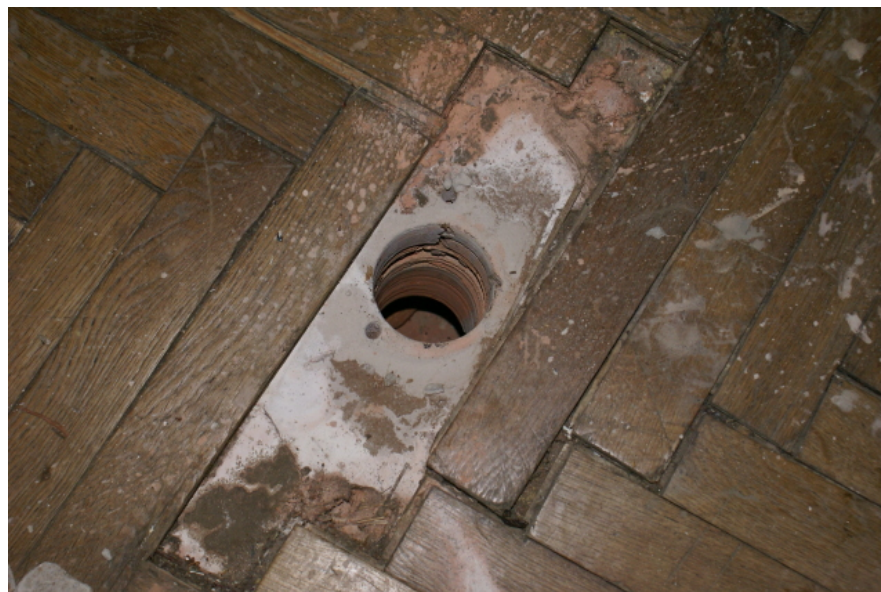
Fot. 22. Miejsce wycięcia rdzenia. Poniżej płyty Kleina w konstrukcji stropu występuje pustka

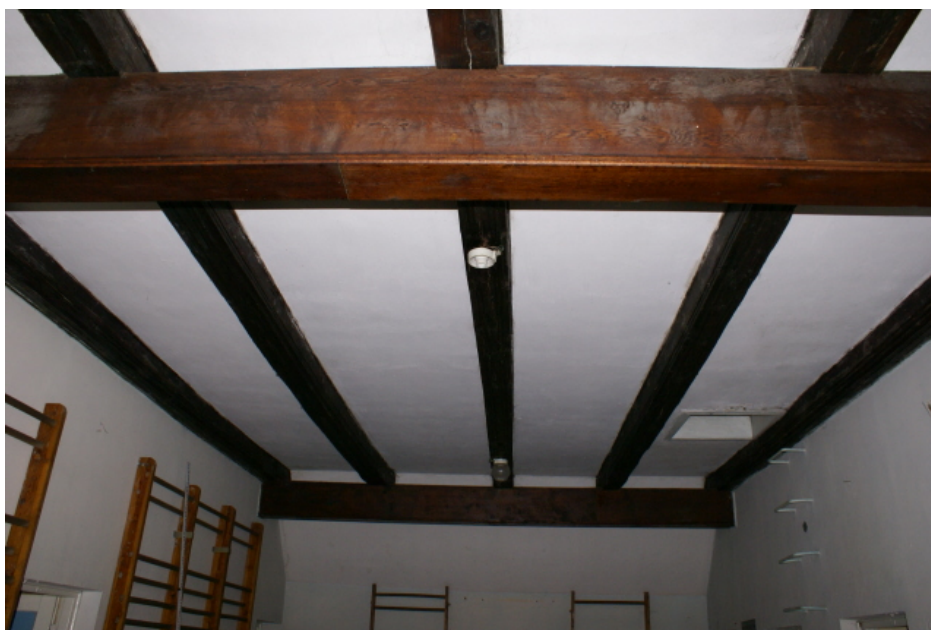
Belki drewniane stropu w dawnej sali gimnastycznej są przy końcach podparte dwuteownikami I 320 wyspałdowanymi ceglami i obłożonymi płytami drewnopochodnymi (fot. 23).

Fot. 23. Strop nad pierwszym poziomem poddasza w obszarze dawnej sali gimnastycznej.

Ogólnie belki konstrukcyjne stropu są w dobrym stanie, za wyjątkiem skrajnej, po lewej stronie na fot. 23. W belce tej w środku stwierdzono jasny, pylasty rozkład drewna (fot. 24), któremu nie towarzyszą otwory larwalne owadów – szkodników drewna. Wskazuje to na żerowanie grzyba w belce. Jednakże ograniczone pole obserwacyjne i brak możliwości wykonania odkrywek uniemożliwił jego rozpoznanie.

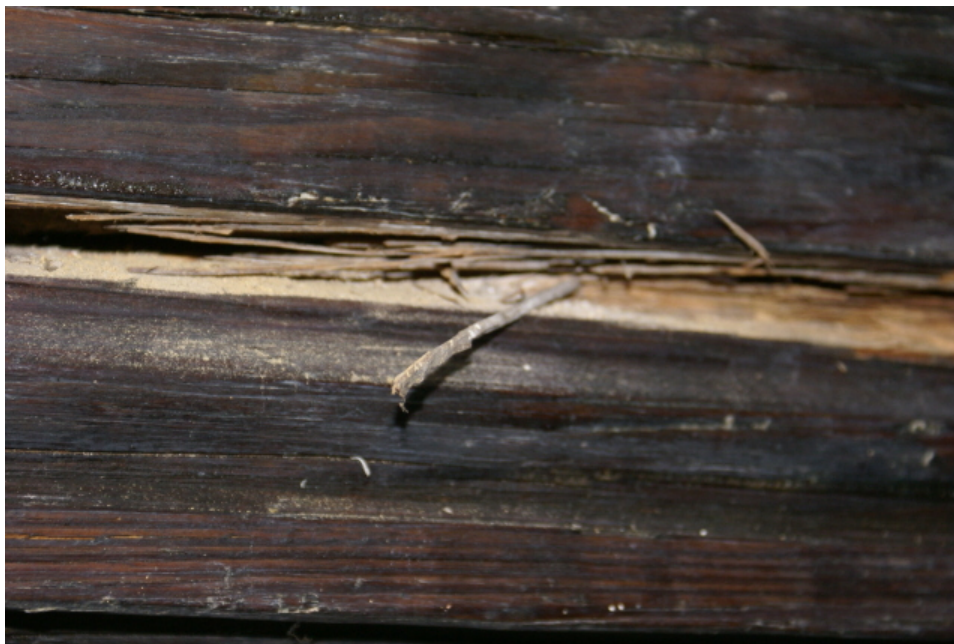
Fot. 24. W pęknięciu skrajnej belki widoczny jasny, pylasty rozkład drewna, który nie jest spowodowany żerowaniem owadów (brak otworów larwalnych)

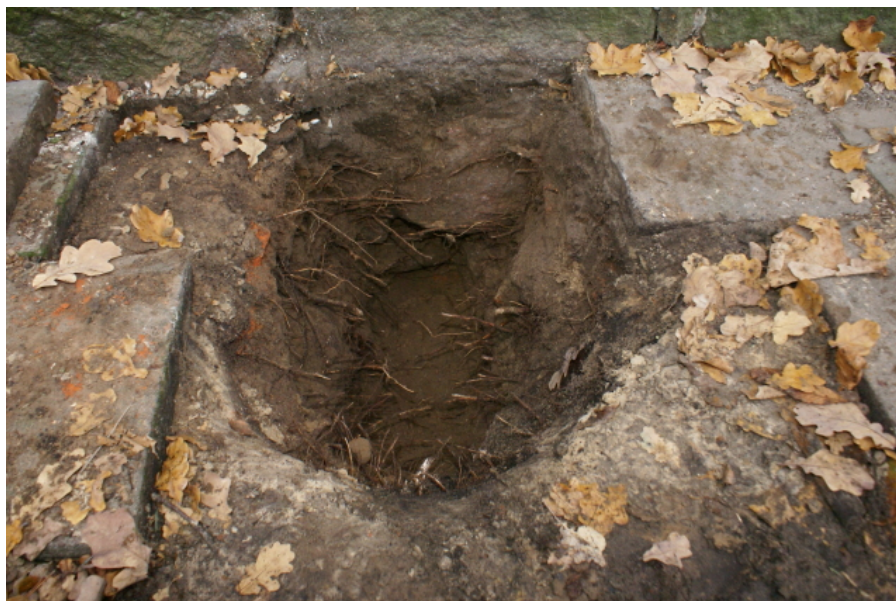
Fot. 2 Wykonana odkrywka fundamentu budynku

Z wykonanej odkrywki wynika, że cokół kamienny schodzi poniżej poziomu terenu na około 10-12 cm, pod cokołem znajduje się warstwa cegieł, a poniżej gruz ceglany i kamienie polne zespolone zaprawą wapienną, prawdopodobnie z dodatkami domieszek hydraulicznych (wiążących w warunkach zawilgocenia). W miejscu wykonanej odkrywki nie ma żadnych odsadzek w ścianie fundamentowej, natomiast stwierdzono w niej ubytki przekroju, co zostało zaznaczone na rys. 3., inwentaryzacji odkrywki.

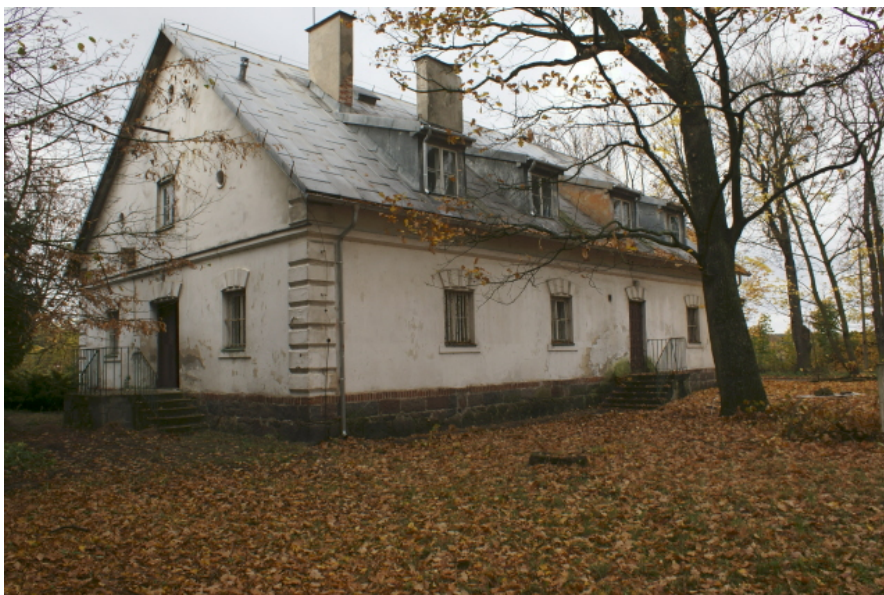
Elewacja wschodnia budynku spichrza obejmuje tylko część starą i przedstawia ją fot. 3. Na elewacji tej nie zaobserwowano wyraźnych uszkodzeń (zarysowań, pęknięć) wskazujących na problemy ze statecznością konstrukcji. Stwierdzono natomiast ślady zawilgoceń na tynku powyżej kamiennego cokołu oraz ślady porażenia algami, a także powierzchniowe, nieregularne zarysowania na tynku oraz miejscowe jego uszkodzenia.

Fot. 3. Elewacja wschodnia spichrza i część elewacji południowej z wejściem na szczycie starej części budynku

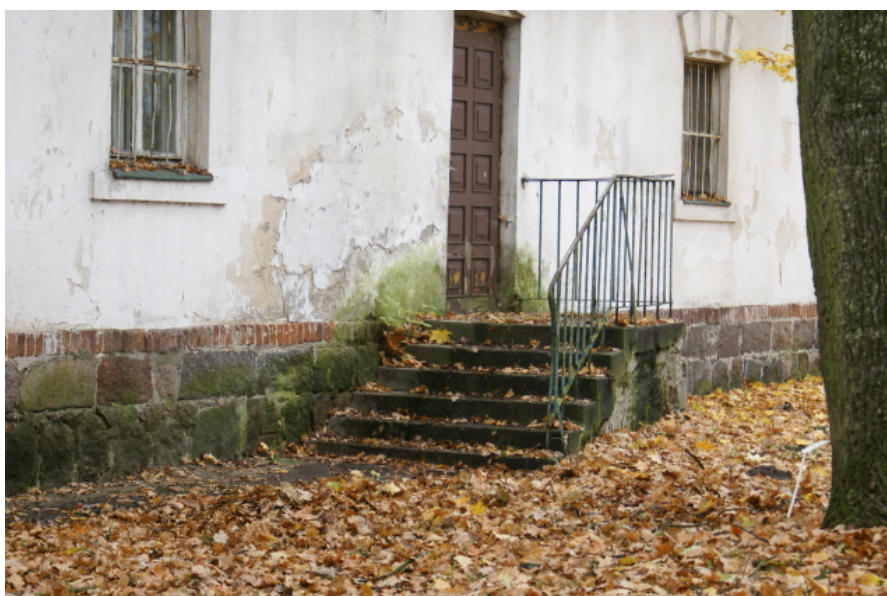
Fot. 4. Zawilgocenie przy wejściu do spichrza na elewacji wschodniej

Zawilgocenia na tynku powyżej cokołu pochodzą od wody rozbryzkowej. Z powodu zatkniętych liśćmi rynien, woda opadowa nie spływa nimi tylko się przelewa i spada na lastrykowy podest przy wejściu. Na tym podejściu rozbryzguje się i zawilgaca otynkowane ściany powyżej cokołu. Sam cokół kamienny też ulega zawilgoceniu od wody rozbryzkowej odbijającej się od opaski wokół budynku. Zawilgacane miejsca na elewacji uległy porażeniu algami.

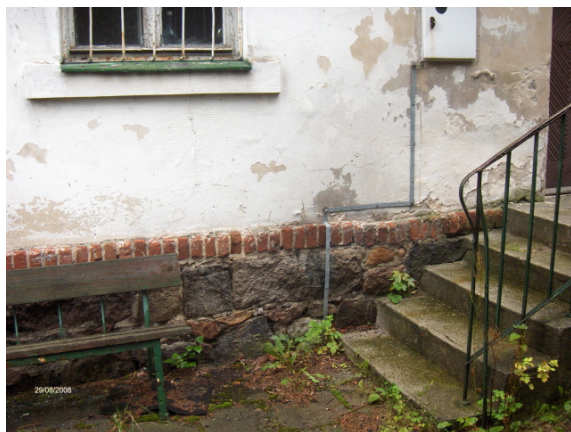
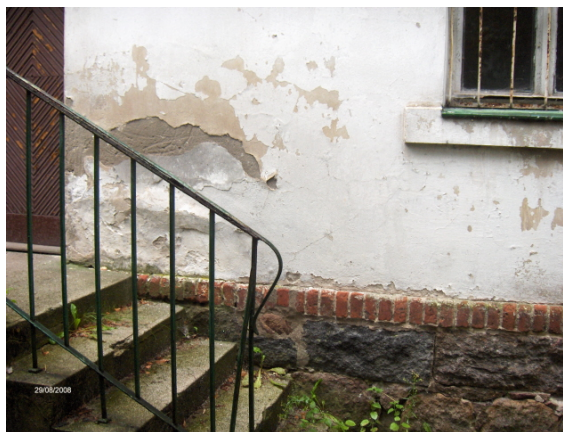
Na elewacji południowej spichrza także nie zaobserwowano zarysowań i pęknięć wskazujących na problemy ze statecznością budynku. Występują natomiast powierzchniowe, nieregularne zarysowania na tynku, oraz miejscowe uszkodzenia. Po obu stronach wejścia do budynku widoczne są uszkodzenia tynku i wysolenia spowodowane zawilgoceniem od wód rozbryzgowych. Przyczyna ich powstania jest podobna jak przy wejściu na elewacji wschodniej, z tym że nie widać śladów porażenia algami (fot. 5).

Fot. 5. Uszkodzenia tynku przy wejściu głównym do budynku spichrza, spowodowane zawilgoceniem od wód rozbryzgowych

Z elewacji tej, z części widocznej na lewym zdjęciu na fot. 5, pobrano próbkę tynku dla zbadania zawartości soli. Siarczany i azotany ujawniły się w takim samym stężeniu jak w przypadku próbki z elewacji wschodniej, natomiast stężenie chlorków było o połowę niższe. Raport z badań zasolenia próbek tynku jest załączony do niniejszego opracowania. Druga część elewacji południowej należy do dobudowanej stołówki (fot. 6). Taras w tej części obiektu jest w stanie awaryjnym: skorodowany (głównie korozja mrozowa), uszkodzone mocowanie barierki ochronnej, uszkodzona cegła w ścianach przyziemia (fot. 7). Elewacja parteru nie ma wprawdzie śladów uszkodzeń, ale jest ona znacznie przeszkłona i nie spełnia żadnych, aktualnych wymagano nośnie izolacyjności cieplnej.

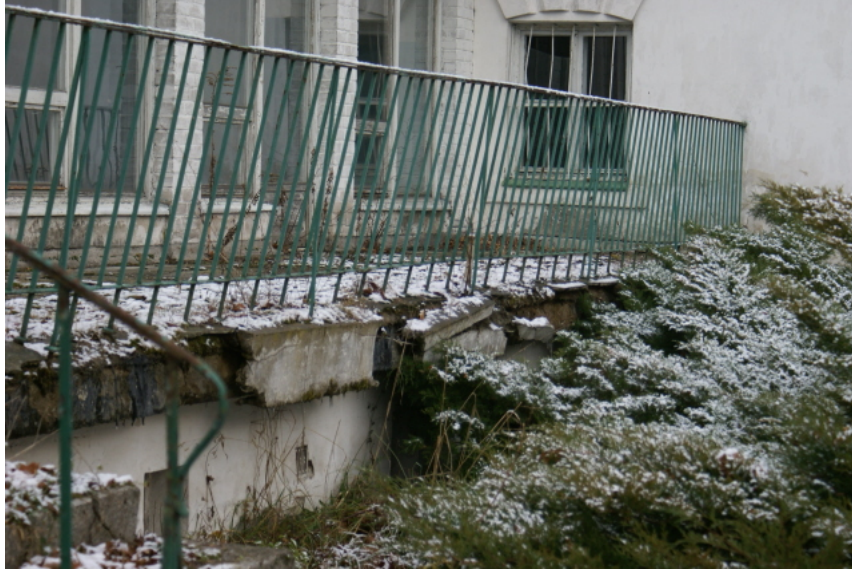
Fot. 7. Stan tarasu przy dobudowanej stolówce, na elewacji południowej

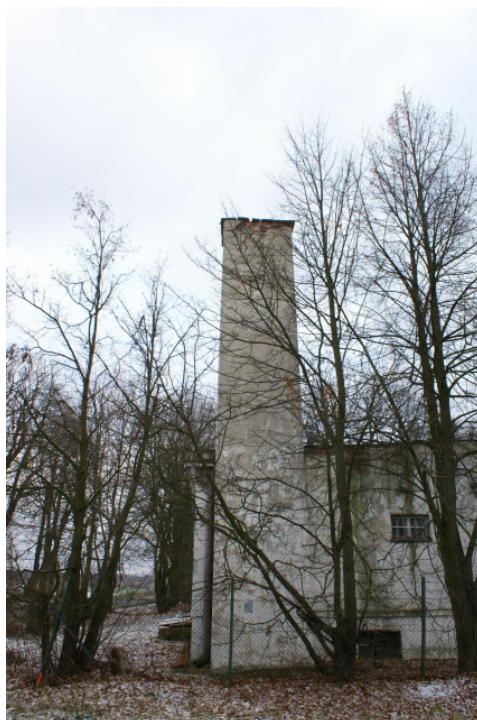
Na elewacji zachodniej dobudówki znajduje się murowany, przylegający do budynku, komin o przekroju prostokątnym (fot. 9). U wylotu jest on silnie spękany. Ilość spękań oraz ich rozkład wskazuje na stan awaryjny konstrukcji komina Fot. 10. Grozi on zawaleniem i wymaga niezwłocznego wzmocnienia lub rozebrania.

Fot. 9. Elewacja zachodnia przybudówki. Widoczny przylegający do budynku, murowany komin

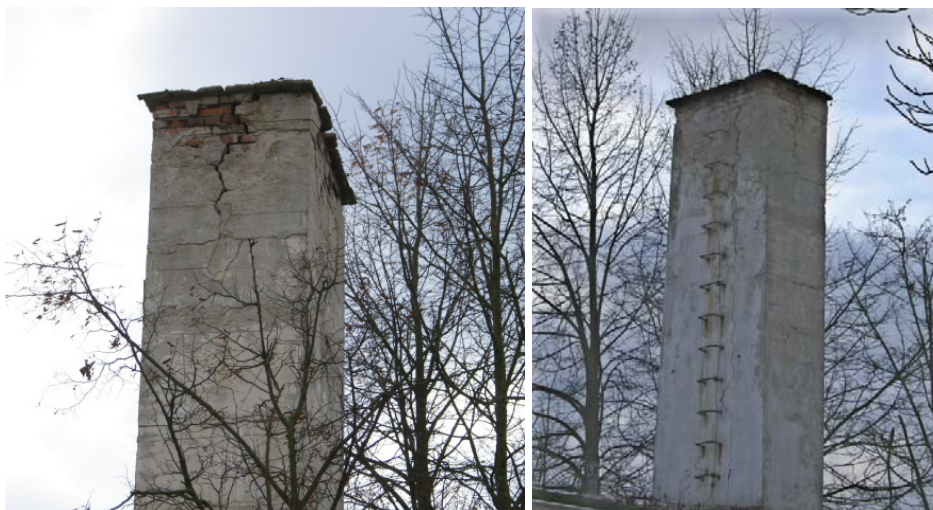
Fot. 10. Górna część komina ma spękania i jest w stanie awaryjnym

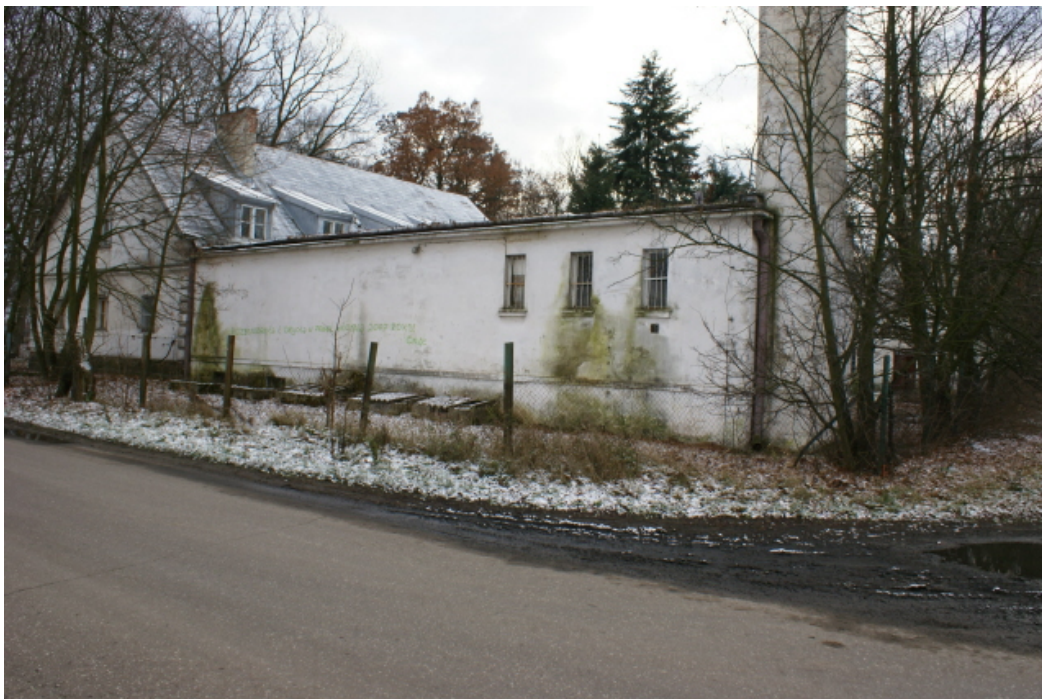
Elewacja północna budynku spichrza i przybudówki jest w jednej linii zabudowy (fot. 11). Na części elewacji należącej do spichrza, tak jak na pozostałych, nie ma uszkodzeń wskazujących na problemy ze statecznością budynku. Występują natomiast powierzchniowe spękania tynku oraz miejscowe porażenia algami na cokole kamiennym. Na części elewacji należącej do dobudowanej stołówki widoczne są ślady zawilgoceń, uszkodzeń tynku spowodowane właśnie zawilgoceniami i przemarzaniem oraz porażenia algami raz grzybami-pleśniami.

Fot. 11. Elewacja północna spichrza i przybudówki

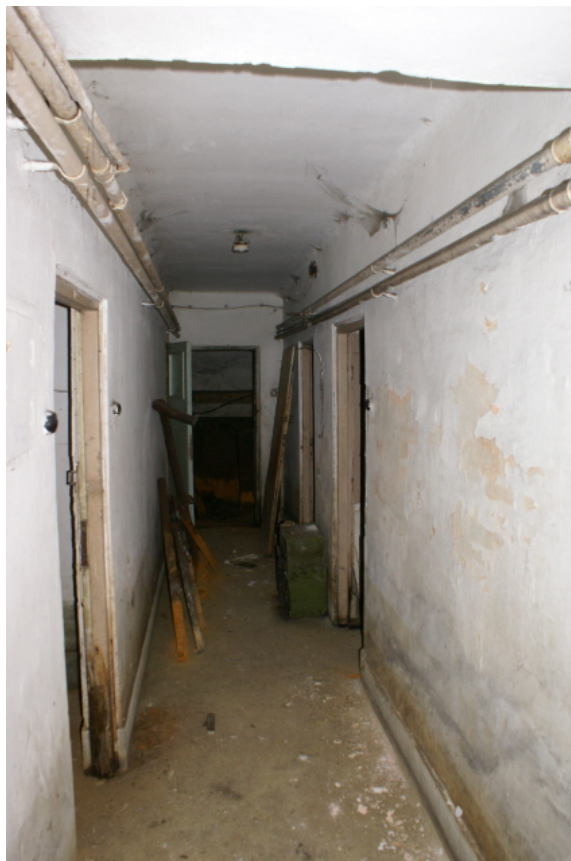
Jak wynika z informacji uzyskanych od Zamawiającego, po zakończeniu użytkowania zespołu pałacowego jako ośrodka szkolno-wychowawczego, przed dłuższy czas pomieszczenia piwniczne były częściowo zalane wodą.

Fot. 12. Korytarz w piwnicy pod dobudowaną stolówką. Widoczne uszkodzenie korozyjne ościeżnic.

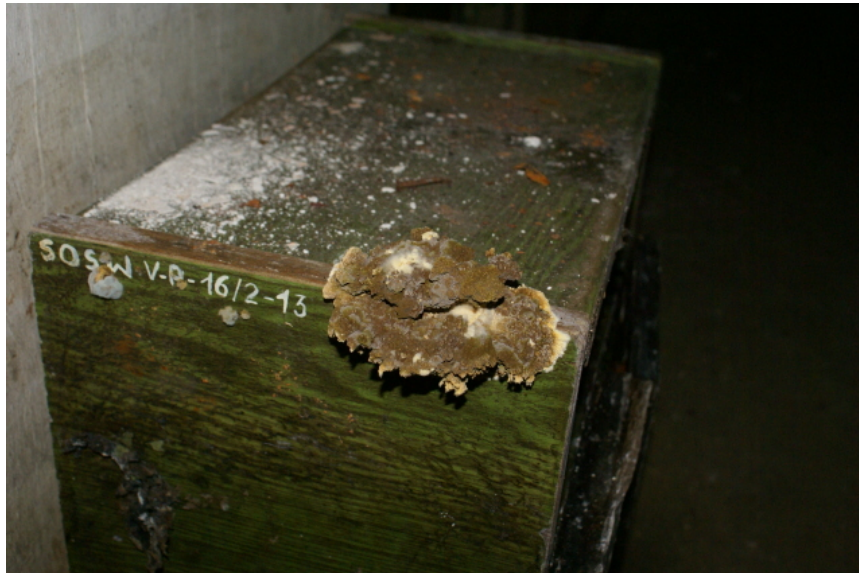
Fot. 13. Owocnik grzyba domowego właściwego na jednej z szafek w piwnicy

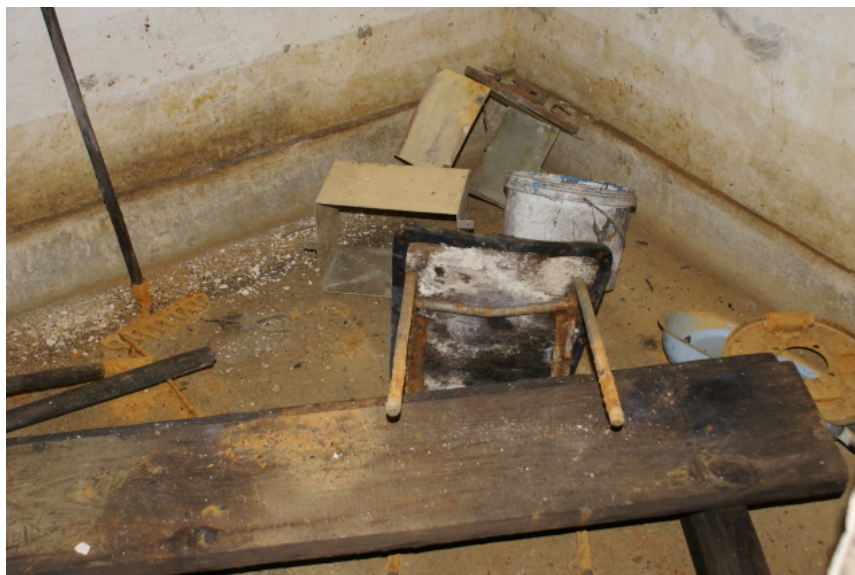
Fot. 14. Spód krzesła pokryty grzybem-pleśnią

Wskutek długotrwałego zalania pomieszczenia piwnicy i pozostawione tam urządzenia uległy znacznej korozji i degradacji.

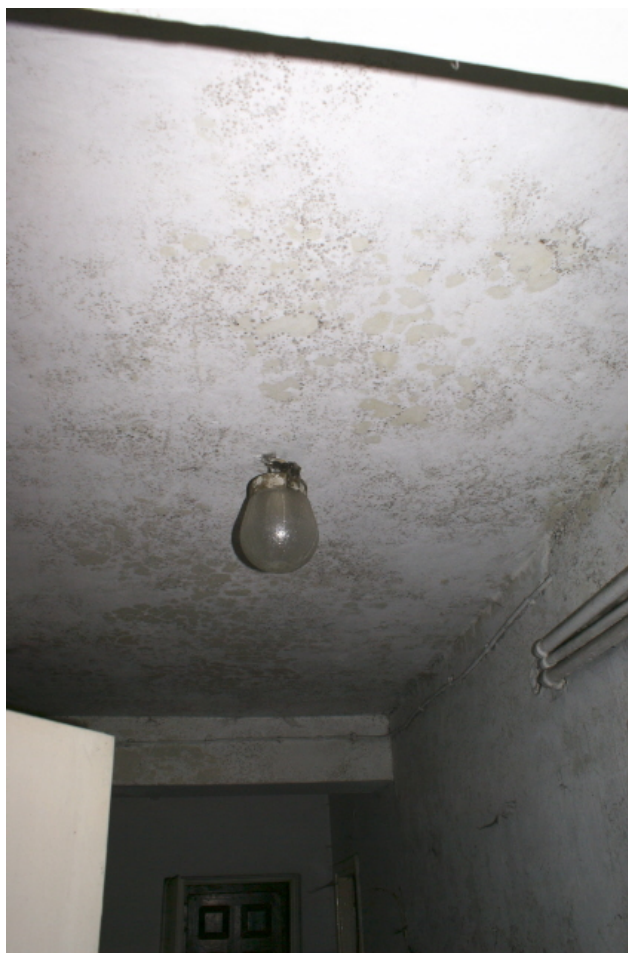
W kuchni wszystkie urządzenia i wyposażenie są zdewastowane.

Fot. 16. Ślady porażenia grzybem-pleśnią w pomieszczeniach dawnej kuchni

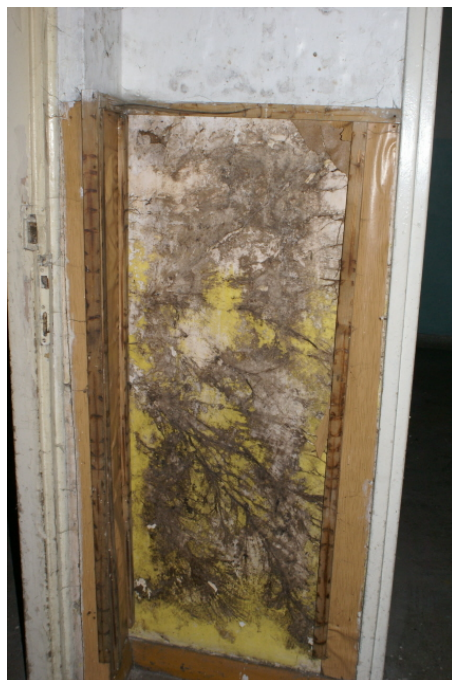
Fot. 17. Postać przetrwalnikowa sznurów grzybni pod zerwaną okładziną ściany korytarza w budynku spichrza

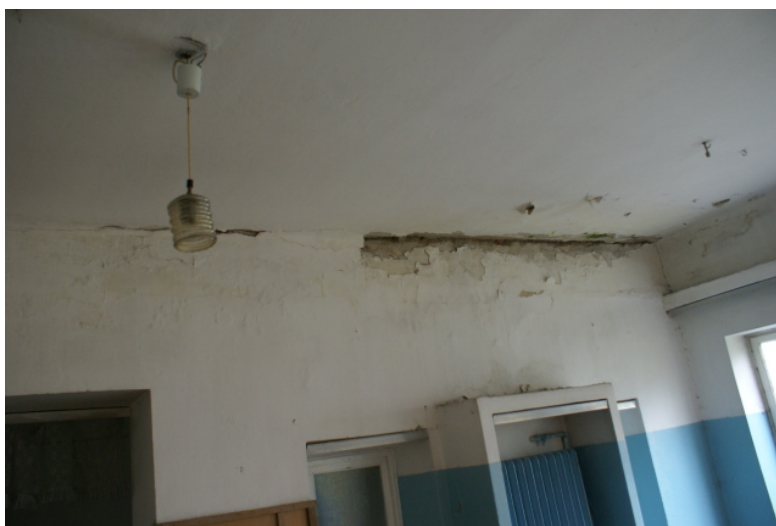
Z kolei w dobudowanej stołówce, wyraźnie widoczna jest dylatacja między budynkami (fot. 18), występują pęknięcia między płytami przekrywającego stropodachu płaskiego, widoczne są przecieki przez stropodach (fot 19).

Fot. 18. Stan dylatacji pomiędzy spichrzem a dobudowaną stołówką – widok od strony stołówki

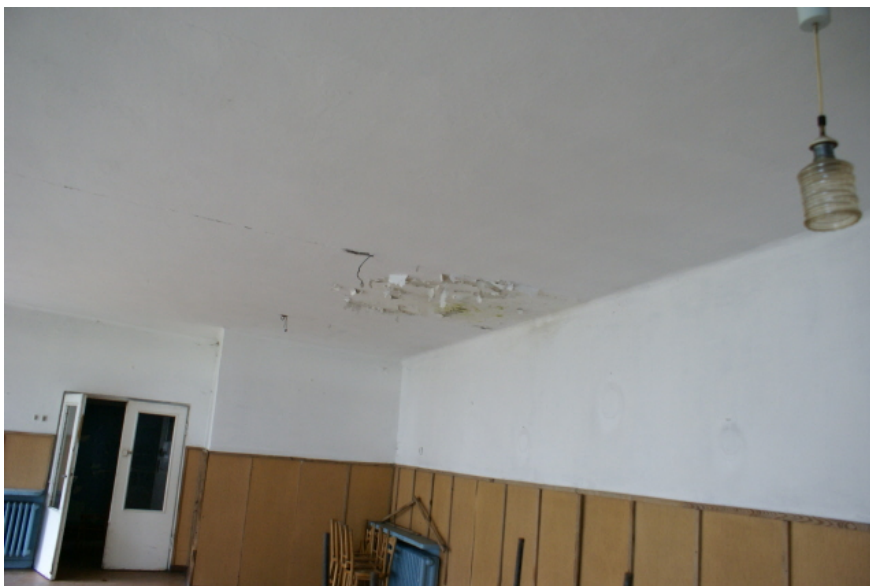
Fot. 19. Ślady przecieków przez stropodach nad pomieszczeniem stołówki.

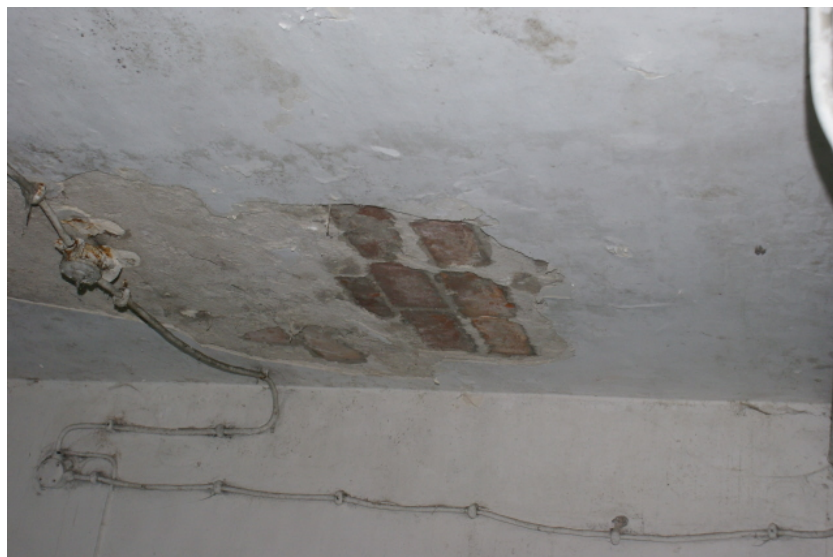
W budynku spichrza strop nad parterem stanowi płyta Kleina, którą należy zakwalifikować jako typu średniego, gdyż z oględzin wynika, że jest typu lekkiego (fot. 20), a z wykonanego odwiertu wynika, że jest typu ciężkiego (fot. 21). Odwiert wykonano w pomieszczeniu sanitariatów i nie stwierdzono w nim żadnej izolacji poziomej. Grubość stropu wynosi około 30 cm. Konstrukcja tego stropu jest w dobrym stanie technicznym

Fot. 20. Odspojenie tynku na suficie nad parterem. W miejscu odspojenia widoczny jest układ cegieł – ułożenie na „plask” - charakterystyczny dla płyty Kleina typu lekkiego

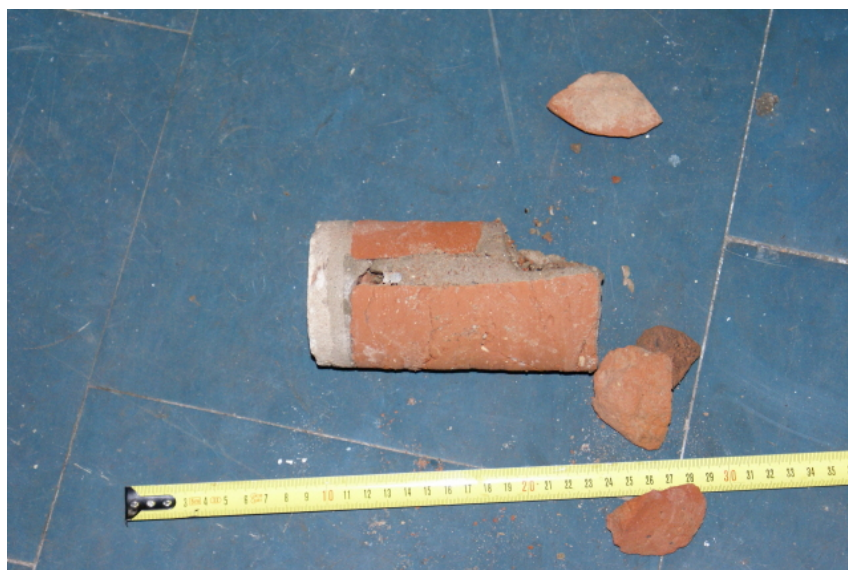
Fot. 21. Rdzeń wycięty ze stropu na parterem w budynku spichrza. Grubość warstwy cegieł wynosząca 12 cm, wskazuje na płytę Kleina typu ciężkiego

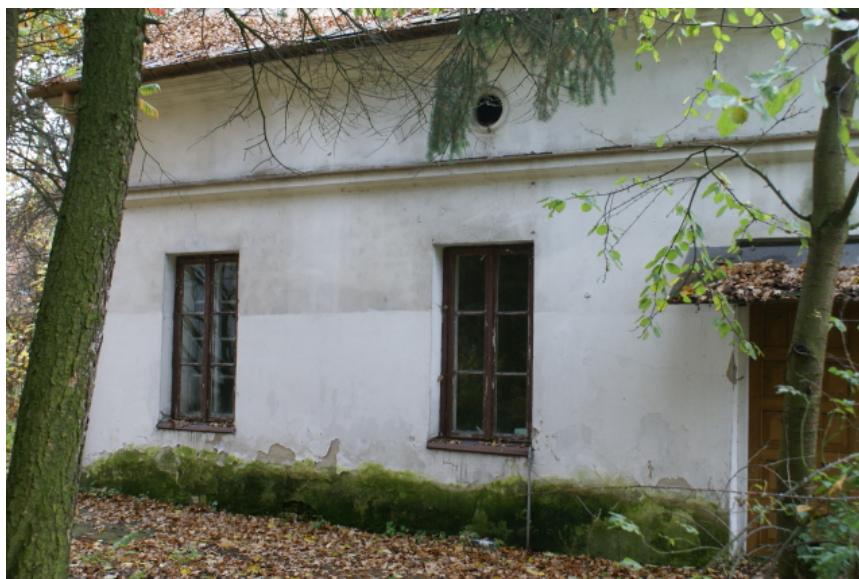
Elewacje budynku administracyjnego są złym stanie technicznym. Na cokole budynku od strony wschodniej (fot. 3) widoczne są ślady uszkodzeń tynku spowodowane zawilgoceniem od wody rozbryzgowej, wysoleniami i korozją spowodowaną przez glony.

Fot. 3. Elewacja wschodnia budynku administracyjnego. Widoczny cokół z uszkodzonym przez zawilgocenie, wysolenia i korozyjne oddziaływanie glonów, tynkiem

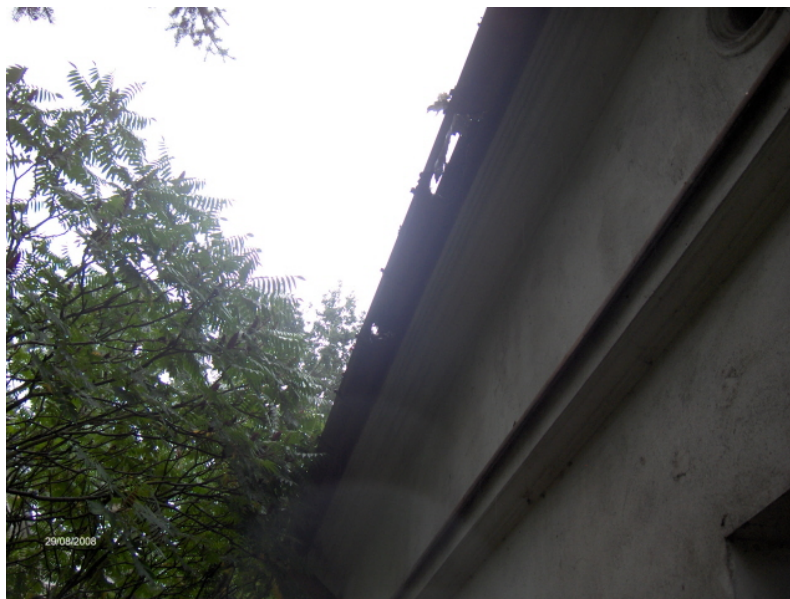
Fot. 4. Dziurawe, skorodowane rynny są przyczyną intensywnego nawilgacania wodami rozbryzgowymi części cokołowej na elewacji wschodniej budynku

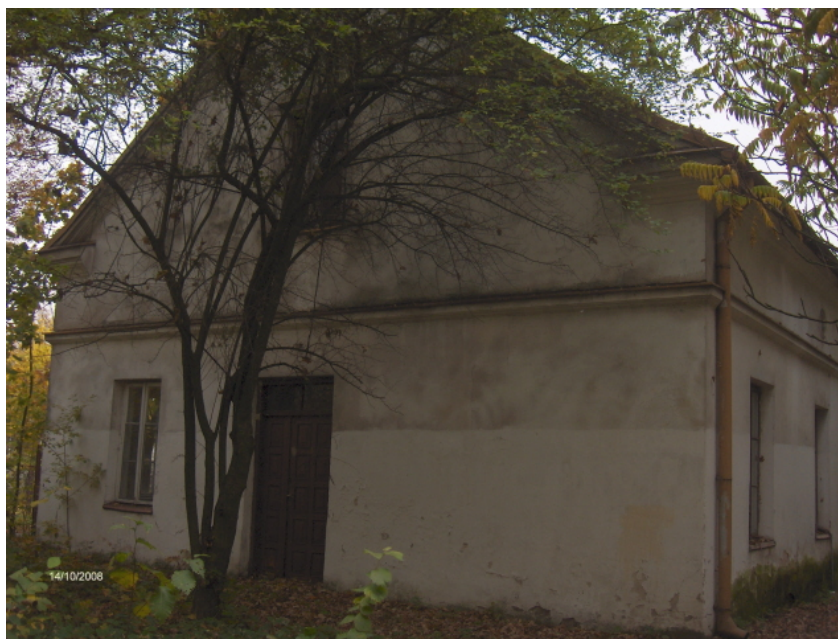
Fot. 5. Uszkodzenia tynku spowodowane zawilgoczeniami i zasoleniami na elewacji południowej
