EKSPERTYZA KONSTRUKCYJNO-BUDOWLANA ZESPOŁU PAŁACOWEGO W MIEJSCOWOŚCI CHRZĘSNE POW. WOŁOMIN

Zamawiający: Starostwo Powiatowe Wołomin

TOM I – Pałac

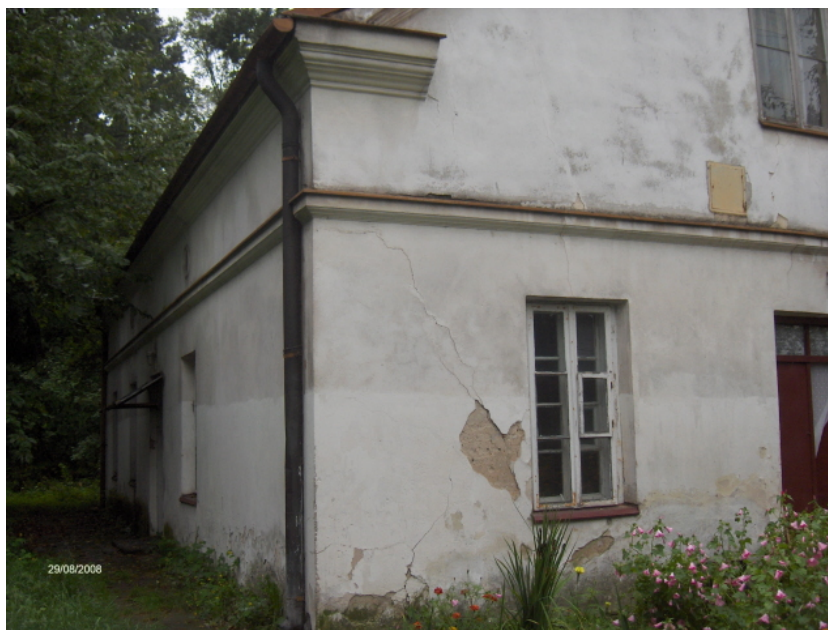
Na elewacjach przedmiotowego budynku widoczna jest znaczna ilość rys, w tym ukośnych. Przebieg tych rys może wskazywać na problemy ze statecznością budynku. Na przykład obraz rys na elewacji północnej wskazuje na odsuwanie się narożnika północno-wschodniego (fot. 6).

Fot. 6. Zarysowania na elewacji północnej

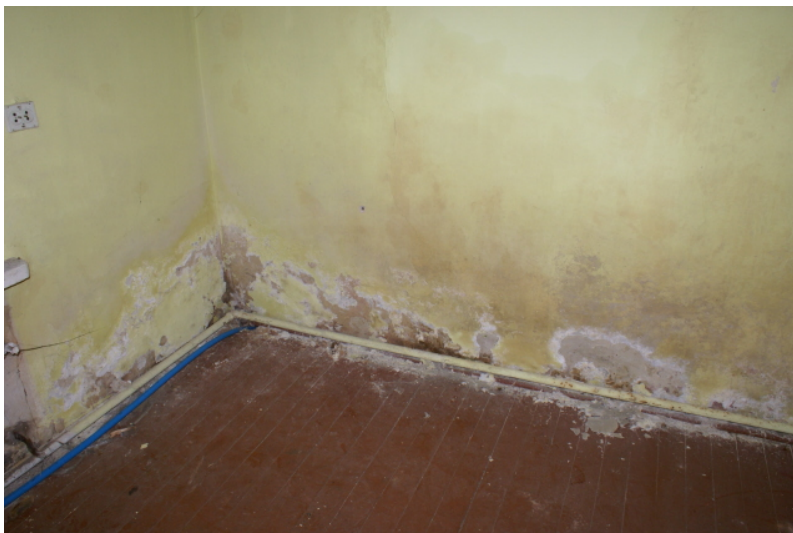
W trakcie oględzin w pomieszczeniach budynku administracyjnego zaobserwowano występujące sporadycznie na ścianach zarysowania, zwłaszcza w części północno-wschodniej. Widoczne od strony wewnętrznej, na tynku, rysy najczęściej nie są przeniesieniem rys z elewacji. Miejsca występowania zarysowań na tynkach wewnętrznych zostały naniesione na rys. 2.

Fot. 7. Widok narożnika północno- wschodniego od wewnątrz budynku

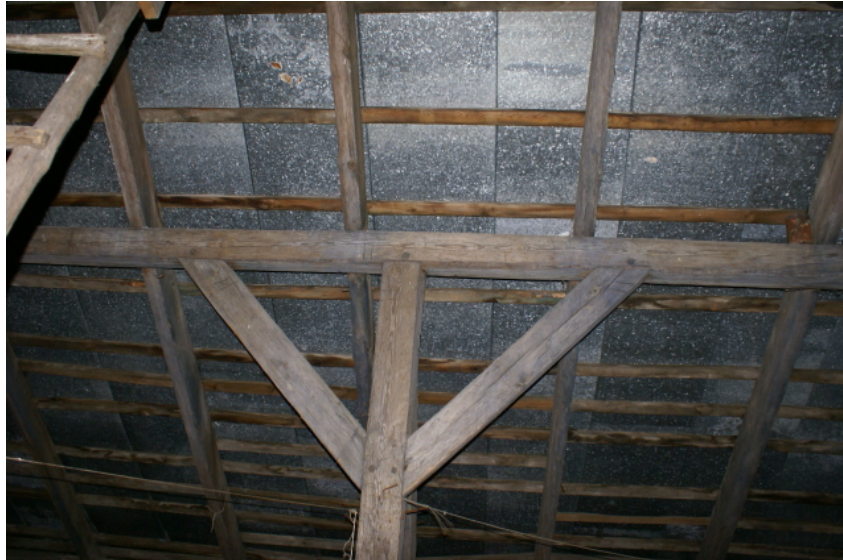
Fot. 8. W górnej części więźby dachowej, oparcie krokwi na płatwi nie pokrywa się z podparciem przez słupki i miecze, co świadczy o niechlujnie wykonanym remoncie konstrukcji dachu

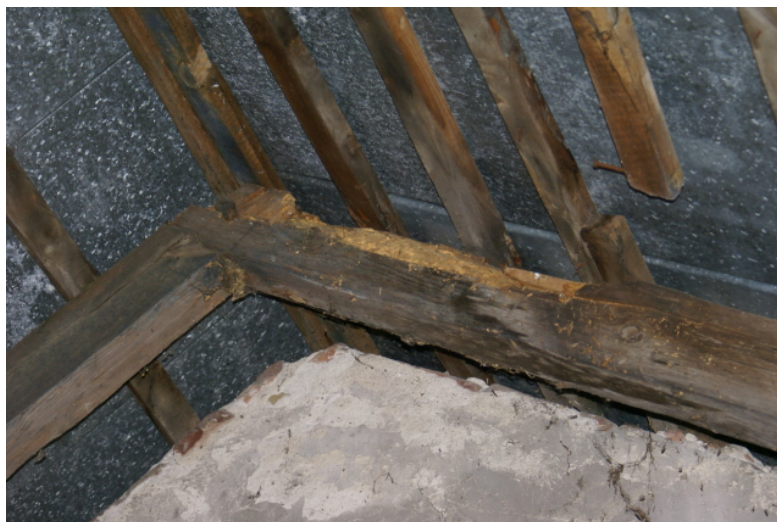
Fot. 9. Fragment krokwi porażony korozją biologiczną

Dodatkowym potwierdzeniem niechlujności prac remontowych więźby jest pozostawienie elementów porażonych korozją biologiczną (fot. 9, 10). Nie zaobserwowano w trakcie oględzin więźby otworów larwalnych owadów – szkodników drewna.

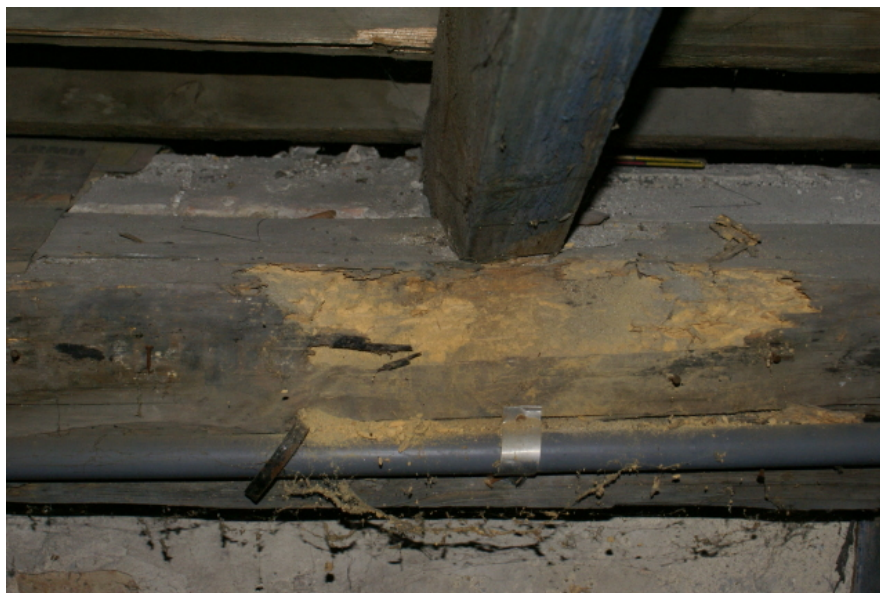
Fot. 10. Fragment murlaty porażonej korozją biologiczną
