| ZADANIE | <b>Wykonanie dokumentacji projektowej na:<br/>"Remont mostu w miejscowości Jadów, gm. Jadów"</b> |
| RODZAJ<br>OPRACOWANIA | <b>PROJEKT WYKONAWCZY REMONTU</b> |

Siemianowice Śląskie, październik 2013r.

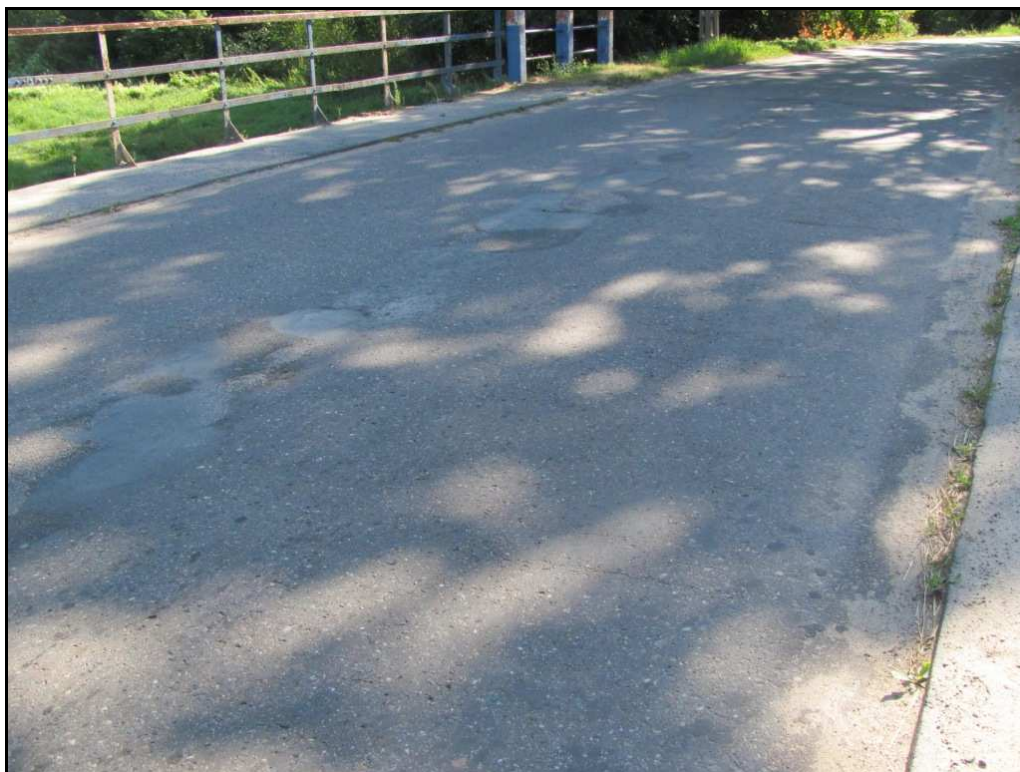
Nawierzchnia jezdni na obiekcie - występują spękania, ubytki, deformacje i zanieczyszczenia oraz wegetacja roślin w strefach przykrawężnikowych. *STAN NIEDOSTATECZNY*

*Zdj.5* Nawierzchnia jezdni na obiekcie - widczne spękania, deformacje i ubytki nawierzchni bitumicznej, ponadto wegetacja roślin i zanieczyszczenia w obrębie stref krawężnikowych.

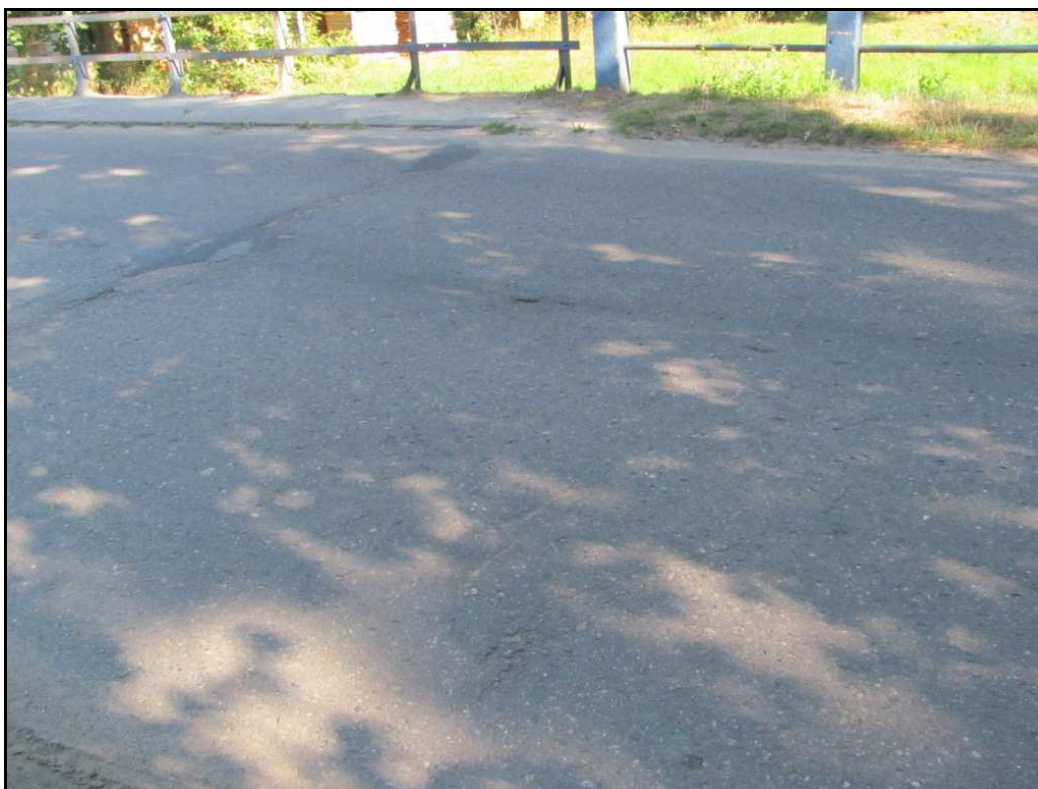
*Zdj.6* Nawierzchnia jezdni w obrębie skrzydeł prawobrzeżnych - widoczne deformacje i spękania oraz pojedyncze ubytki.

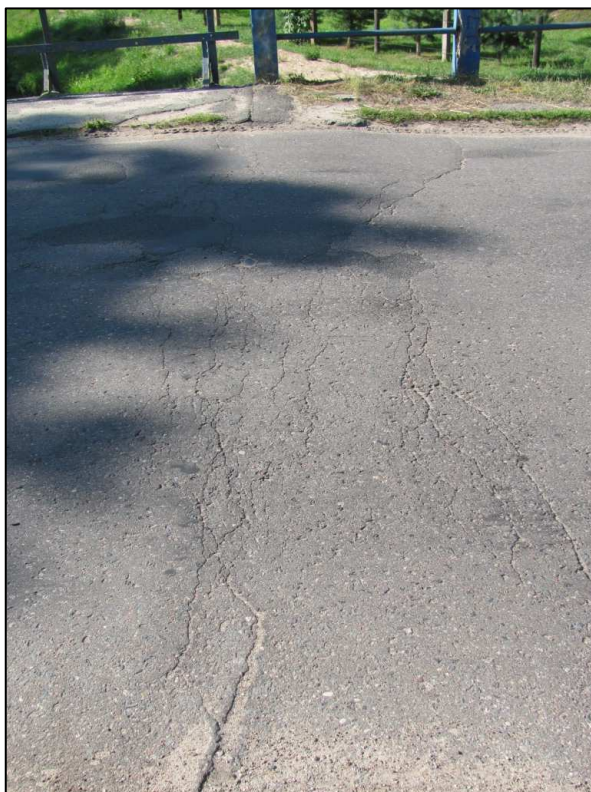
*Zdj.7* Nawierzchnia jezdni w obrębie skrzydeł lewobrzeżnych - widoczne deformacje, obniżenie nawierzchni na styku obiekt-najazd, spękania.

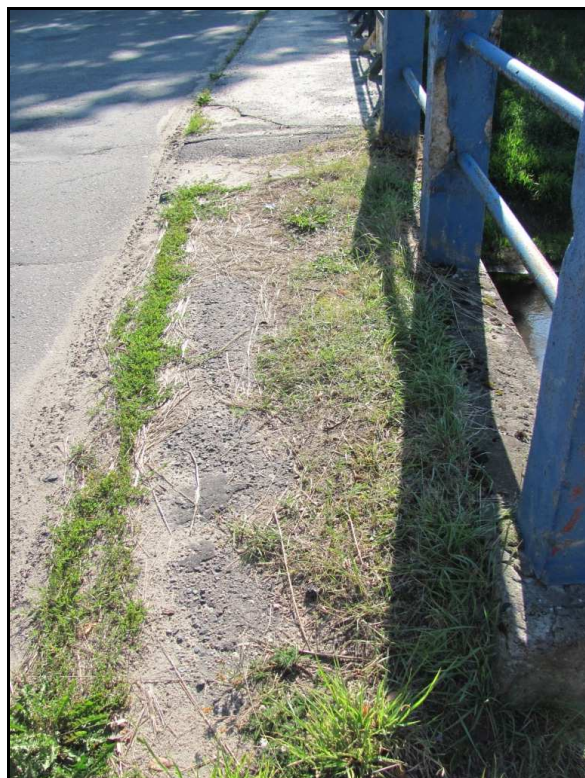
*Zdj.8* Chodnik od strony górnej wody w obrębie skrzydła - widoczne ubytki i deformacje nawierzchni, wegetacja roślin, zanieczyszczenia.

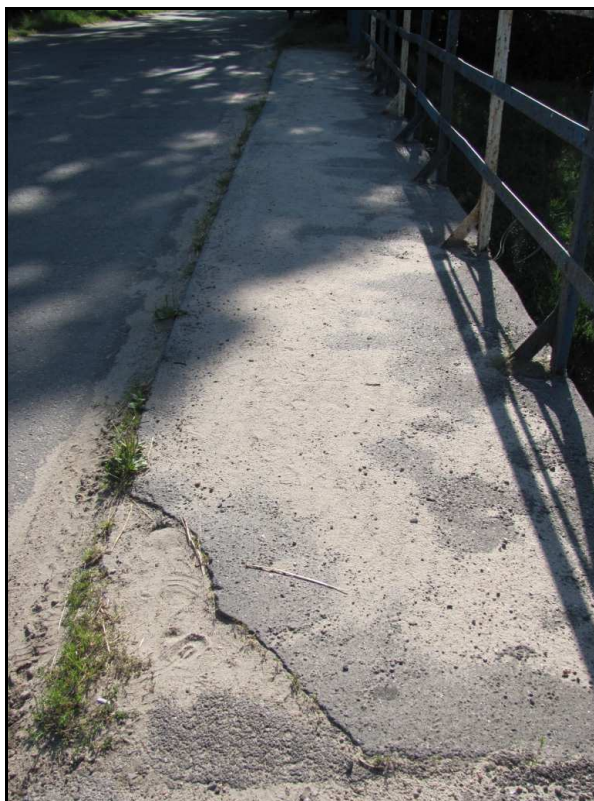
*Zdj.9* Chodnik od strony górnej wody - widoczne zanieczyszczenia, ubytki nawierzchni bitumicznej.

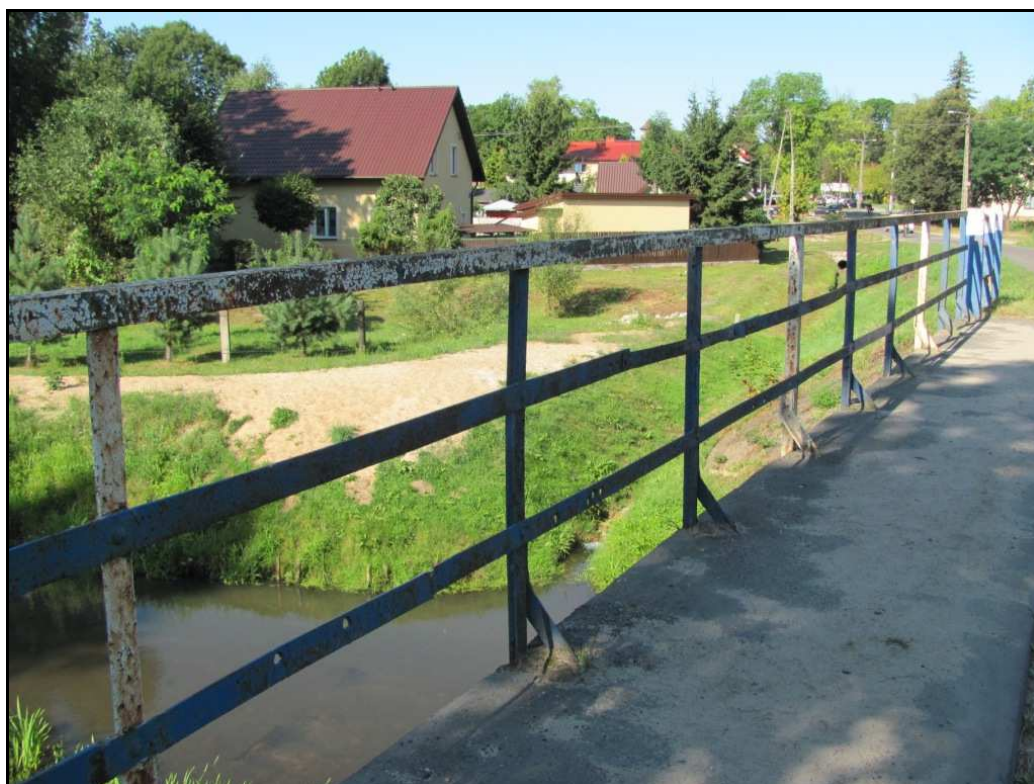
Balustrady - korozja powierzchniowa i złuszczenie powłok malarskich elementów stalowych balustrad. Ubytki betonu i korozja zbrojenia oraz złuszczenie powłok malarskich słupków betonowych. Ponadto ubytki elementów poziomych wypełnienia w balustradach na skrzydłach. *STAN NIEPOKOJĄCY*

*Zdj.10* Balustrada na moście - widoczne złuszczenie powłok malarskich, korozja powierzchniowa elementów stalowych.

Wszystkie elementy stalowe balustrad powinny być przez producenta zabezpieczone antykorozyjnie przez ocynkowanie ogniowe. Elementy balustrad powinny być dodatkowo pokryte powłokami malarskimi.

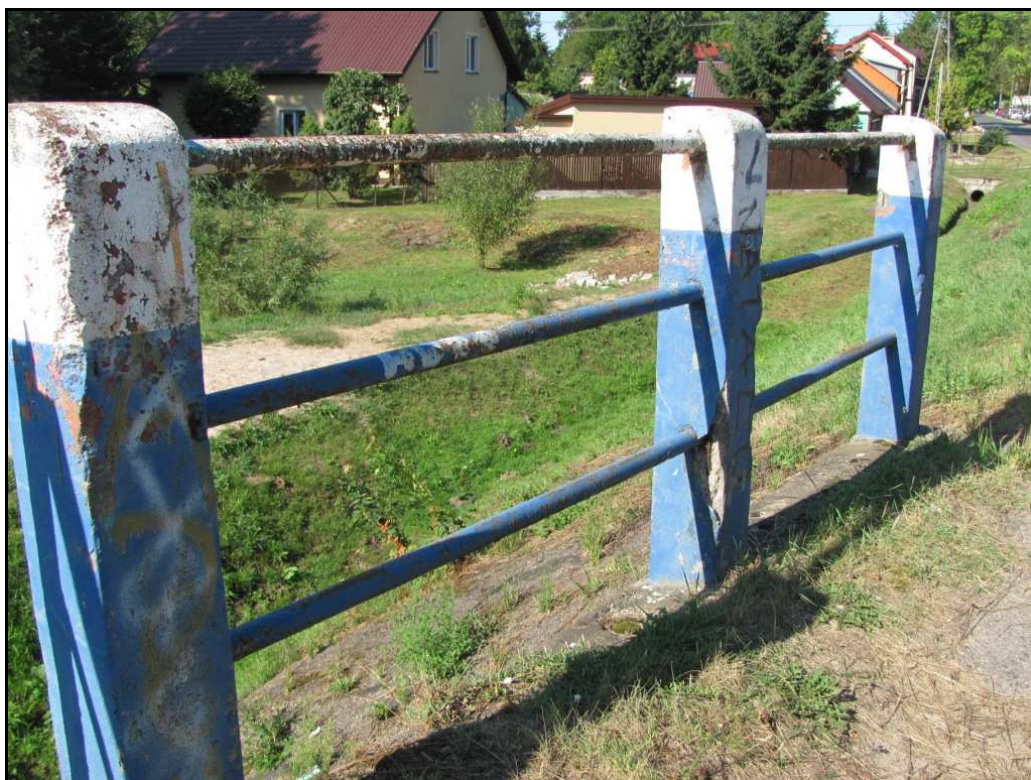
*Zdj.11* Balustrada na skrzydle - widoczne ubytki betonu słupków, złuszczenie powłok malarskich na elementach stalowych i betonowych.

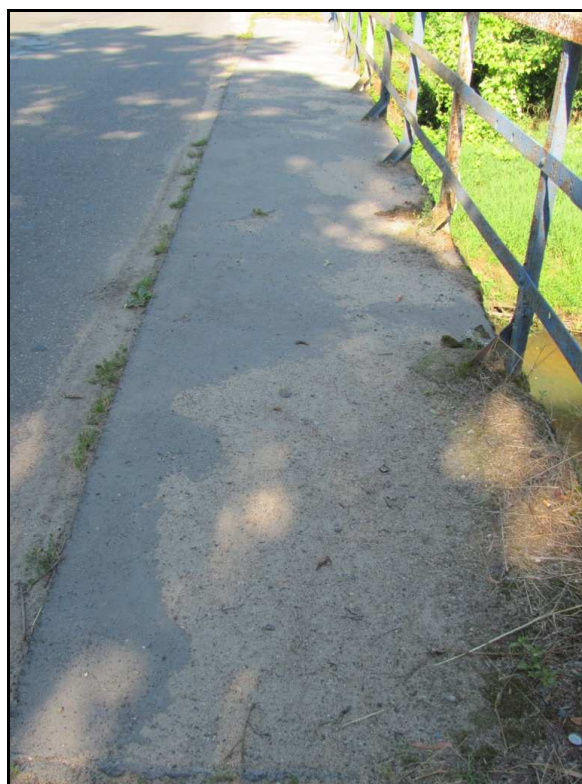
*Zdj.12* Chodnik od strony dolnej wody - widoczne zanieczyszczenia, wegetacja mchów, spękania dywanika asfaltowego.

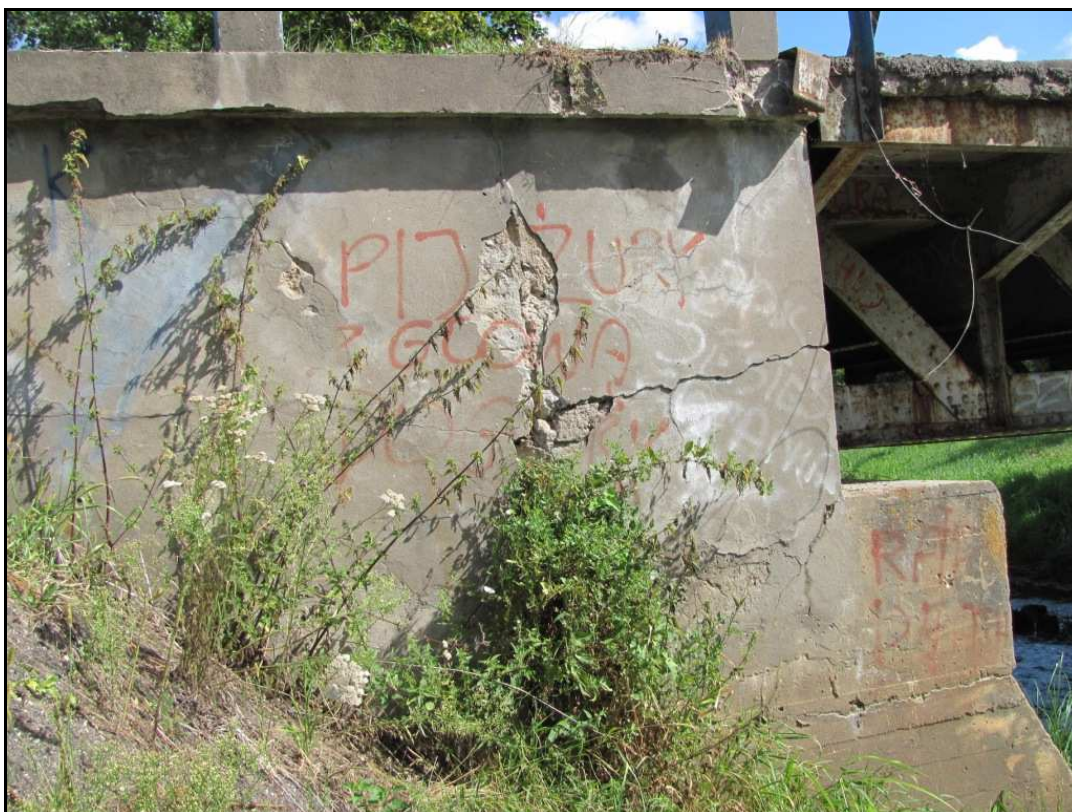
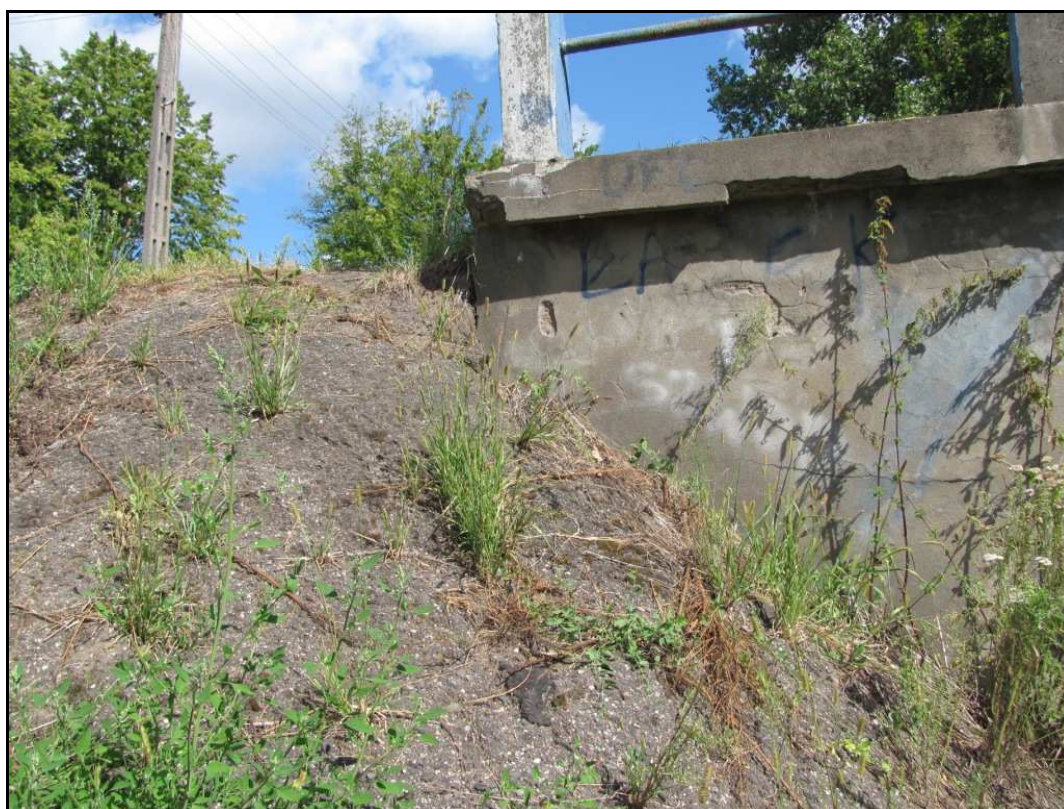
Na korpusach przyczółków występują zanieczyszczenia w postaci graffiti, ubytki i wykruszenia betonu. Na ściankach zapleczych pęknięcia z wykruszeniami betonu. Na skrzydełkach stwierdzono spękania, ubytki i wykruszenia betonu. W najgorszym stanie jest skrzydełko lewobrzeżne od strony górnej wody (zdj.13 Zał. II.B). *STAN NIEPOKOJĄCY*

*Zdj.13 Skrzydełko lewobrzeżne od strony górnej wody - widoczne odsłonięcie skrzydełka, ubytki betonu ściany i gzymsu, spękania i pęknięcia.*

Istniejące gzymsy skrzydełek należy rozebrać. Ponadto rozbiórce podlega część ściany skrzydełka i ścianki zapleczonej na przyczółku lewobrzeżnym (od strony Jadowa) od strony górnej wody - w miejscu pęknięcia. Rozebrane części należy odbudować w sposób umożliwiający montaż nowych balustrad, dowiązując się zbrojeniem do pozostałej części konstrukcji. Istniejące zbrojenie należy pozostawić i oczyścić.

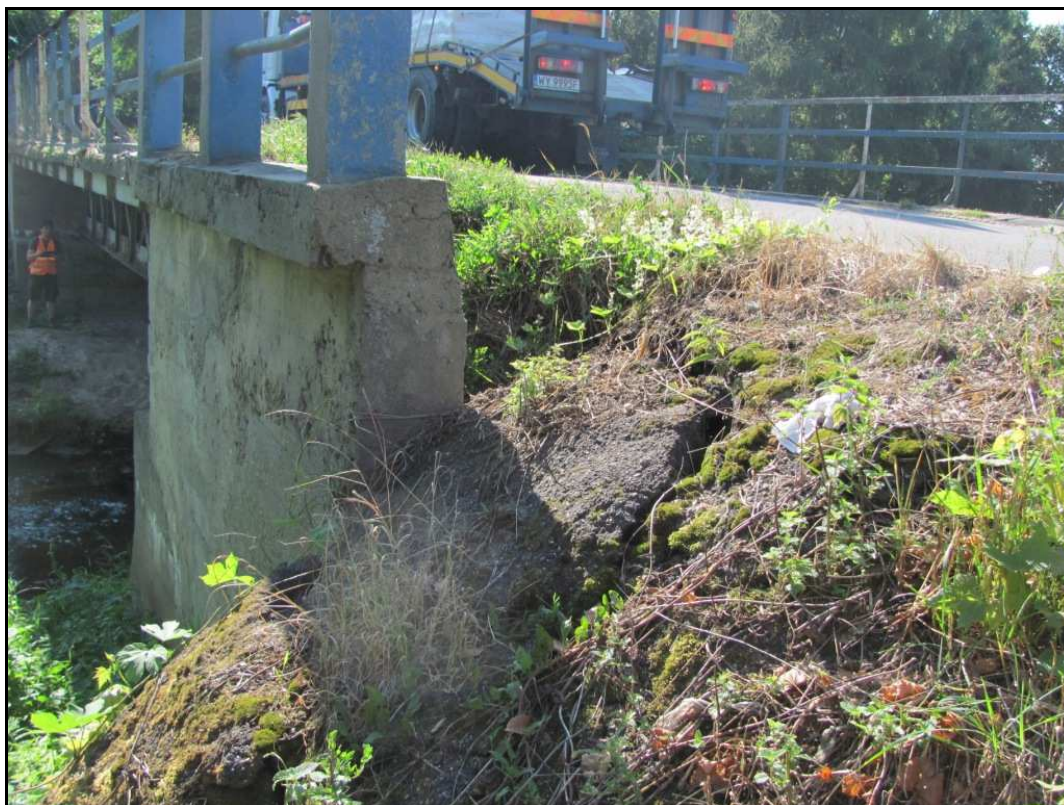
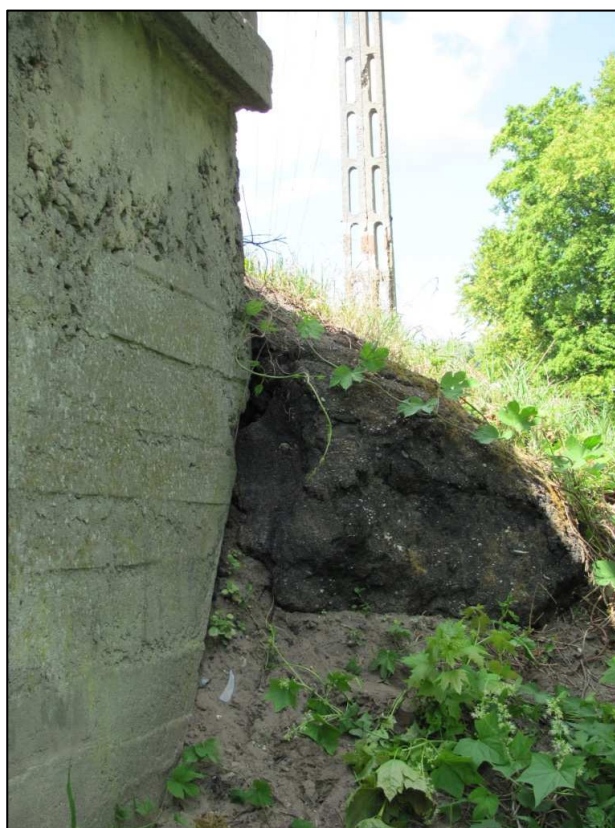
Stwierdzono obsunięcia stożków nasypu, powodujące odsłonięcie skrzydełek. Szczególnie widoczne jest to na skrzydle lewobrzeżnym od strony dolnej wody - zarówno od strony jezdni jak i nasypu (zdj. 14 Zał. II.B). Taki stan zagraża stateczności oraz trwałości całej podpory. Ponadto występują ubytki umocnień stożków nasypu. *STAN NIEDOSTATECZNY*

*Zdj.14* Skrzydełko lewobrzeżne od strony dolnej wody - widoczny ubytek stożka nasypu i odsłonięte skrzydło, co zagraża stateczności i trwałości podpory.

Stożki nasypów należy reprofilować dla uzyskania odpowiedniego obsypania skrzydełek (min. 1m na głębokość i długość). Po rozbiórce istniejących umocnień i reprofilacji stożków, należy wykonać umocnienie brukowcem na podsypce cementowo – piaskowej. Umocnienie należy układać na podwalinie betonowej. Zakres umocnień podano w części rysunkowej dokumentacji.

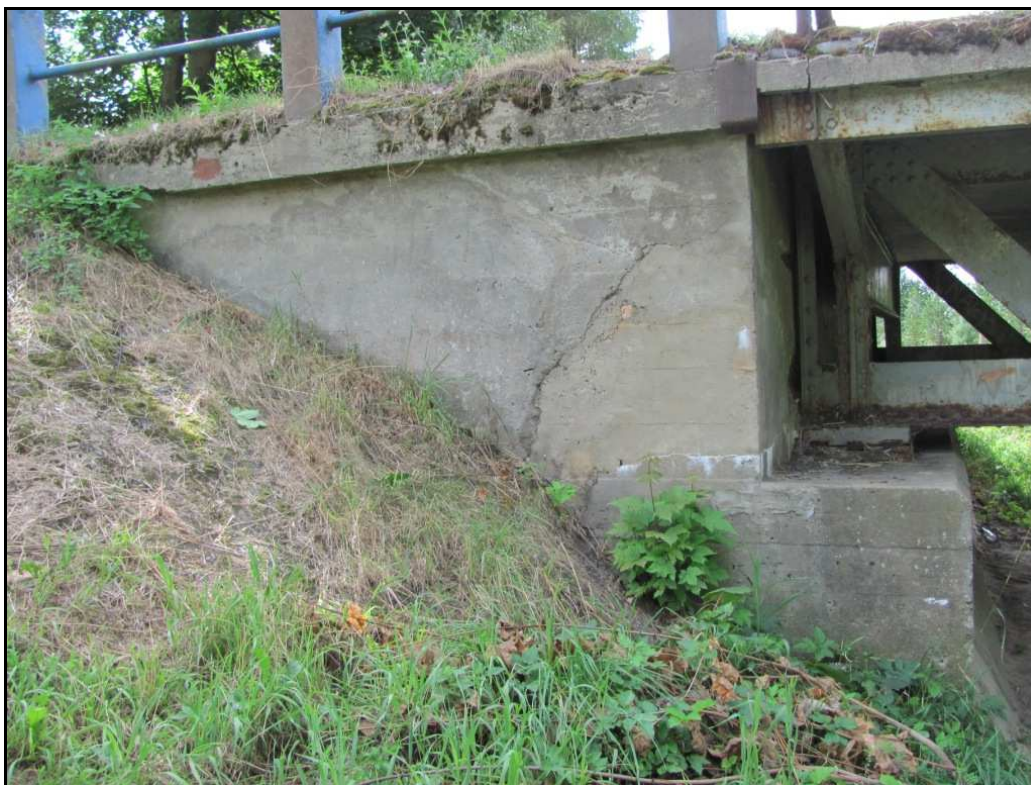
*Zdj.15* Skrzydelko prawobrzeżne od strony dolnej wody - widoczne spękania z ubytkami betonu, wegetacja mchów na gzymsie.

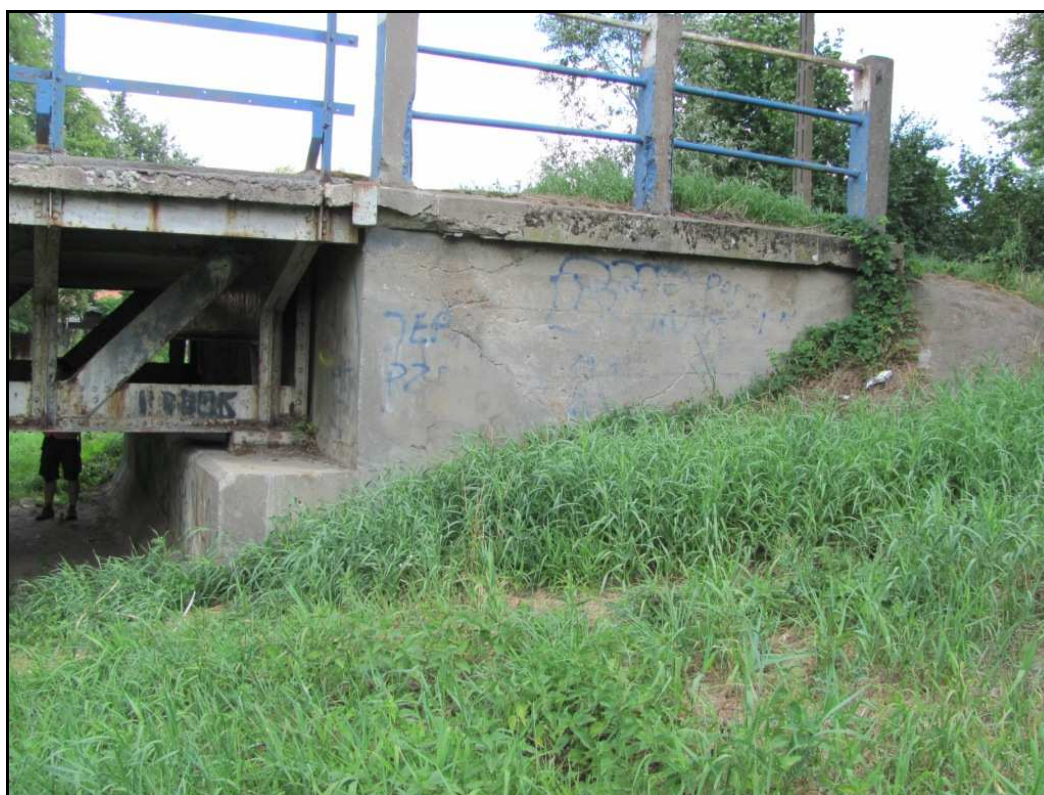
*Zdj.16* Skrzydło prawobrzeżne od strony górnej wody - widoczne wykruszenia i ubytki betonu, spękania. Koniec skrzydła odsłonięty - brak odpowiedniego obsypania.

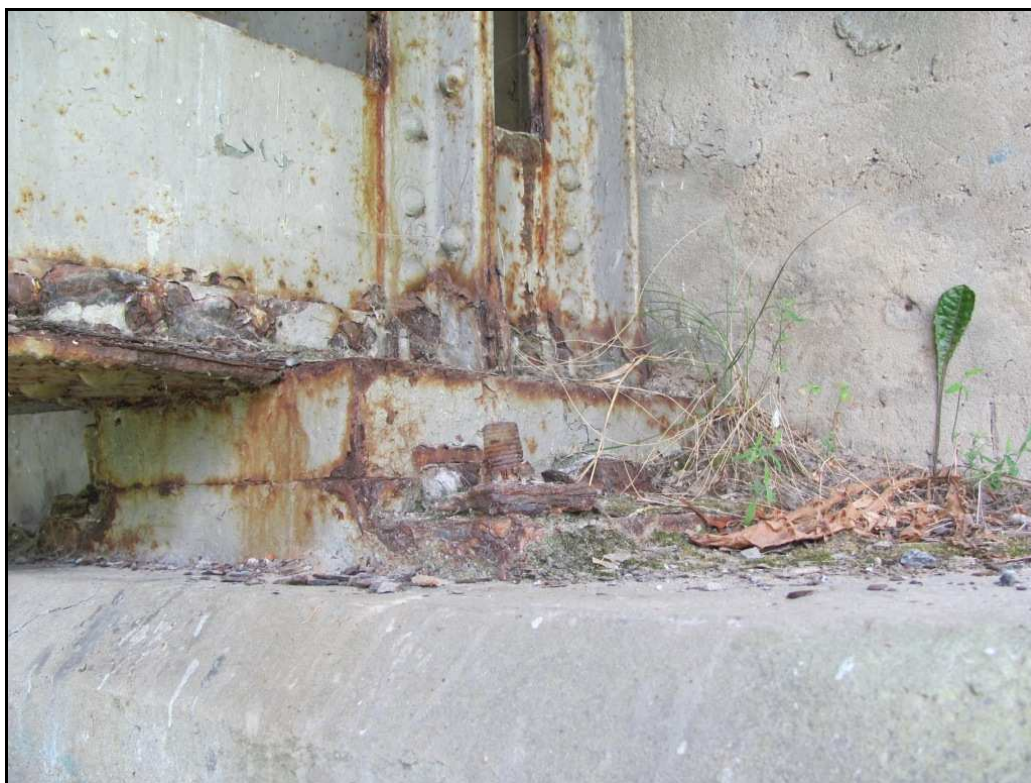
*Zdj.17* Łożysko od strony dolnej wody (lewy brzeg) - widoczne zanieczyszczenia, złuszczenie powłok malarskich i korozja powierzchniowa elementów.

Projektuje się wykonanie prac konserwujących na wszystkich czterech stalowych łożyskach. Należy oczyścić powierzchnię łożysk wraz z usunięciem istniejących powłok malarskich i wykonać nowe zabezpieczenie antykorozyjne - powłoki malarskie.

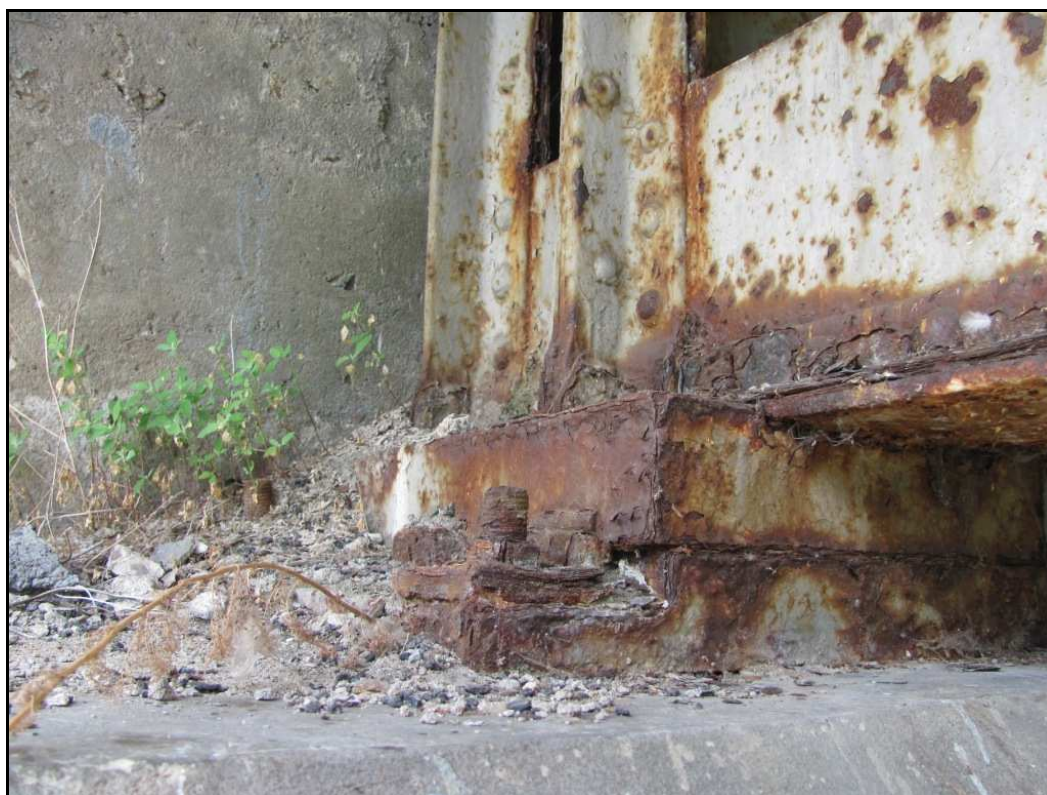
*Zdj.18* Łożysko od strony górnej wody (prawy brzeg) - widoczne zanieczyszczenia, złuszczenie powłok malarskich i korozja powierzchniowa elementów.

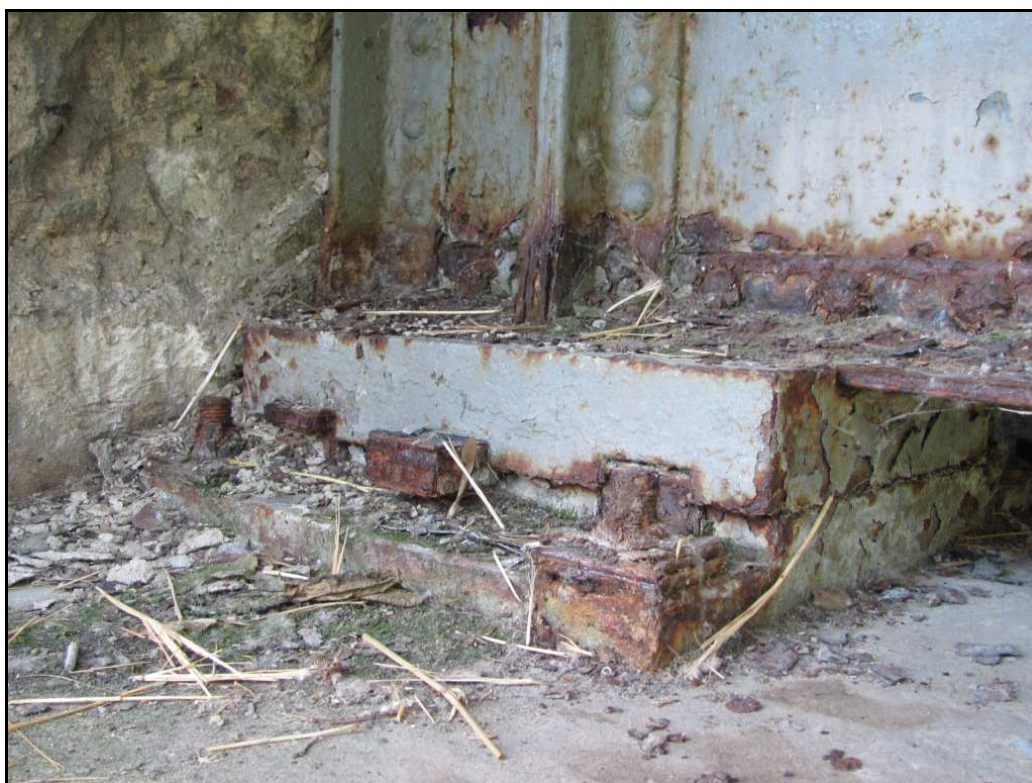
*Zdj.20* Łożysko od strony dolnej wody (prawy brzeg) - widoczne zanieczyszczenia, złuszczenie powłok malarskich i korozja powierzchniowa elementów.

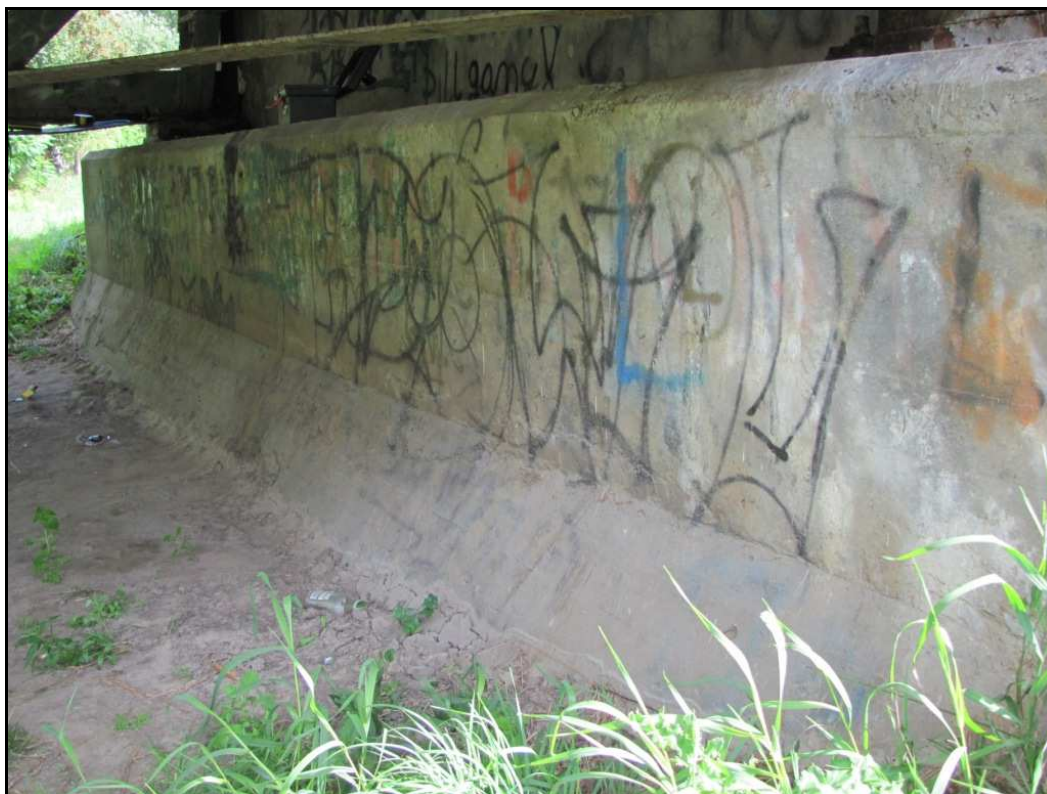
*Zdj.21 Przyczółek prawobrzeżny - widoczne zanieczyszczenia w postaci graffiti, lokalne ubytki betonu.*

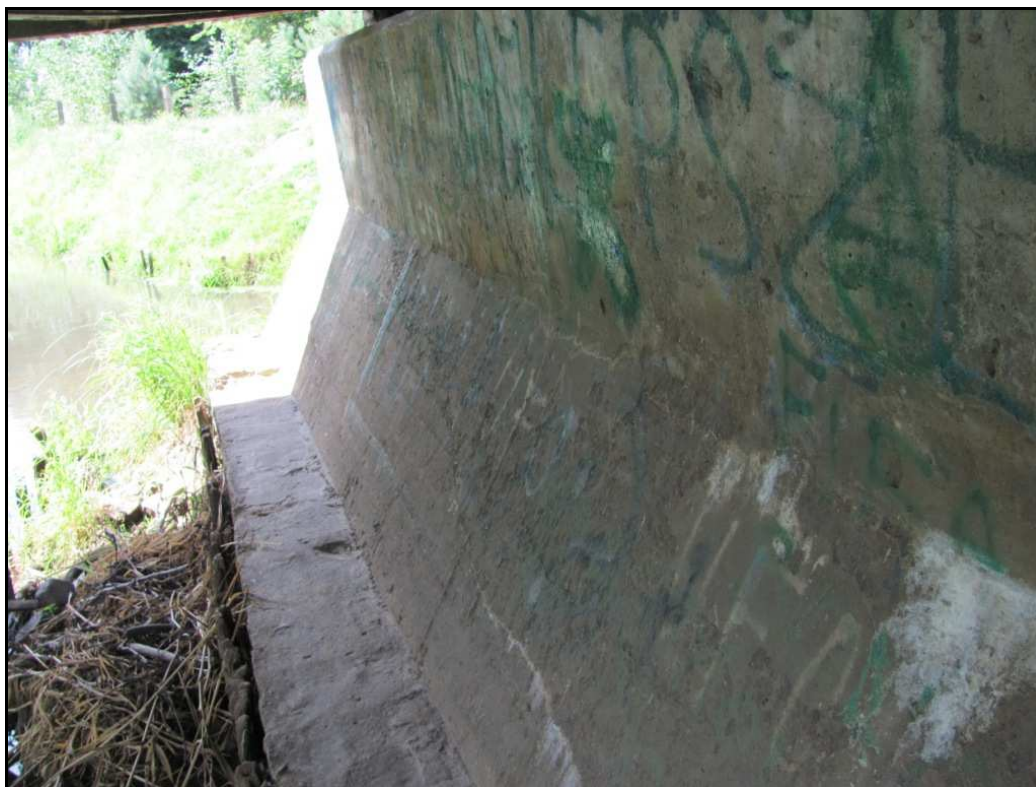
*Zdj.22 Przyczółek lewobrzeżny - widoczne zanieczyszczenia w postaci graffiti, białe osady oraz ubytki betonu opaski przyczółka.*

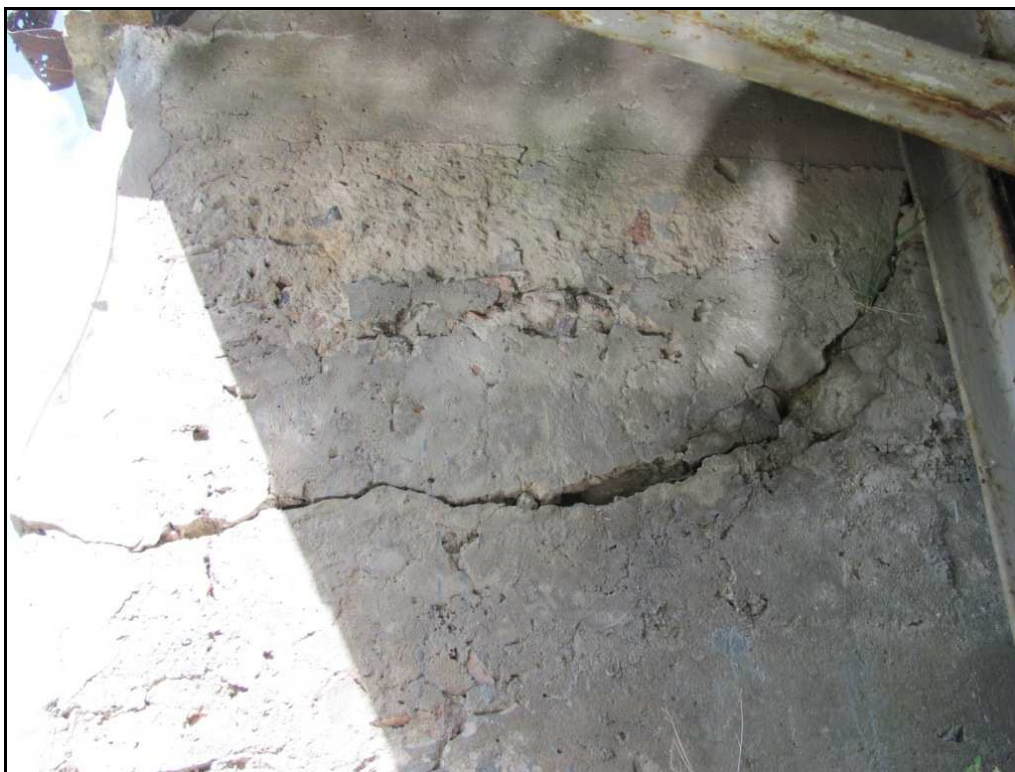
*Zdj.23* Przyczółek lewobrzeżny - ścianka zapleczna - widoczne pęknięcia z ubytkami betonu.

Ubytki betonu na powierzchni ścianek zaplecznych należy naprawić zaprawami PCC.

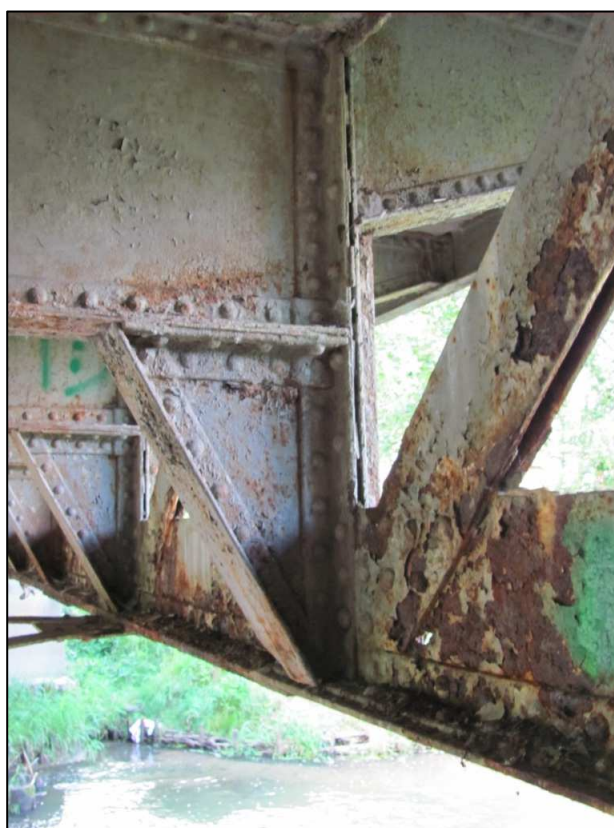
Stalowy ustrój kratowy - na większości konstrukcji występuje złuszczenie powłok malarskich, ponadto występuje korozja powierzchniowa. Dotyczy ona przede wszystkim pasów dolnych dźwigarów kratowych, ale jest ona widoczna również na innych elementach. *STAN NIEPOKOJĄCY*

*Zdj.24* Stalowa nitowana konstrukcja stalowa - widoczne złuszczenie powłok malarskich i korozja elementów stalowych.

Istniejącą konstrukcję stalową należy poddać pracom remontowo-naprawczym. Konstrukcję nośną należy wypiąskować i całkowicie oczyścić z istniejących powłok malarskich, a następnie wykonać nowe zabezpieczenie antykorozyjne. Jeśli po wypiąskowaniu konstrukcji, okaże się, że któryś z przekrojów ma znaczną utratę grubości przekroju w stosunku do stanu pierwotnego, należy w porozumieniu z Projektantem wprowadzić odpowiednie rozwiązania zamienne, zapewniające bezpieczeństwo konstrukcji.

Istniejące zabezpieczenie antykorozyjne konstrukcji stalowej należy całkowicie usunąć, powierzchnię oczyścić do stopnia Sa 2 ½ i chropowatości o profilu pośrednim (zgodnie z PN-ISO 8503), a następnie konstrukcję zabezpieczyć powłoką malarską, rekomendowaną przez IBDiM. W poniższej tabeli przedstawiono proponowaną kolorystykę obiektu. Kolorystkę obiektu należy uzgodnić z Inwestorem przed rozpoczęciem prac.

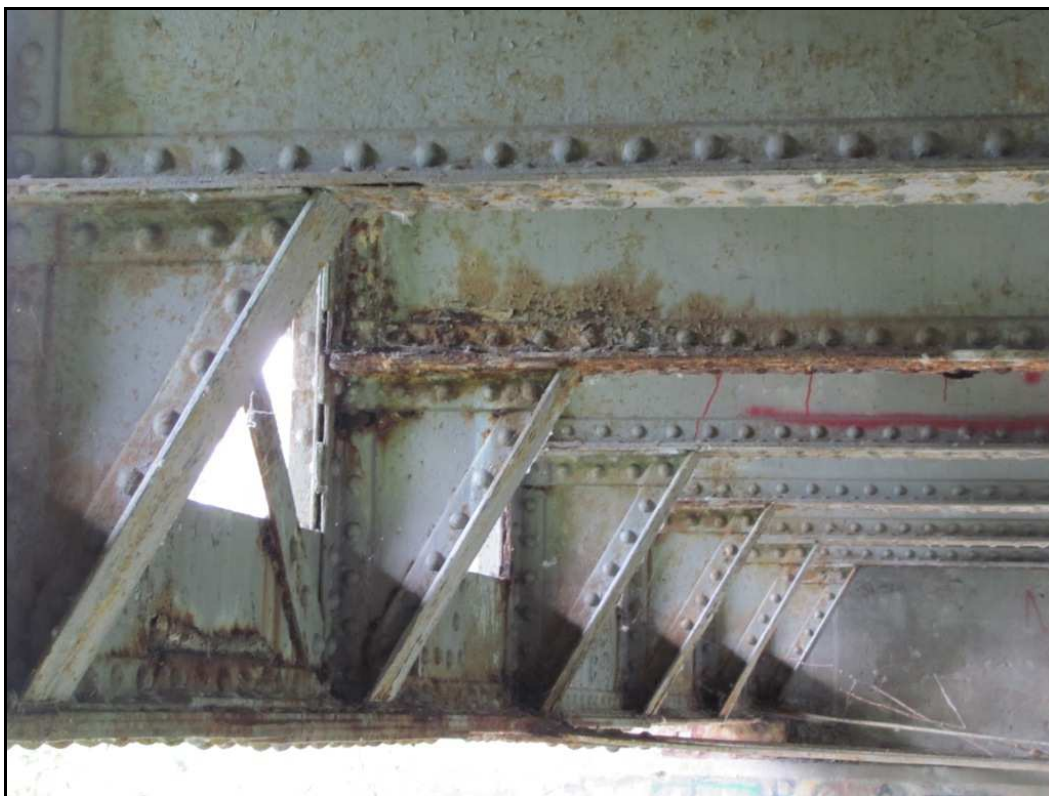
*Zdj.25* Stalowa nitowana konstrukcja stalowa - widoczne złuszczenie powłok malarskich i korozja elementów stalowych.

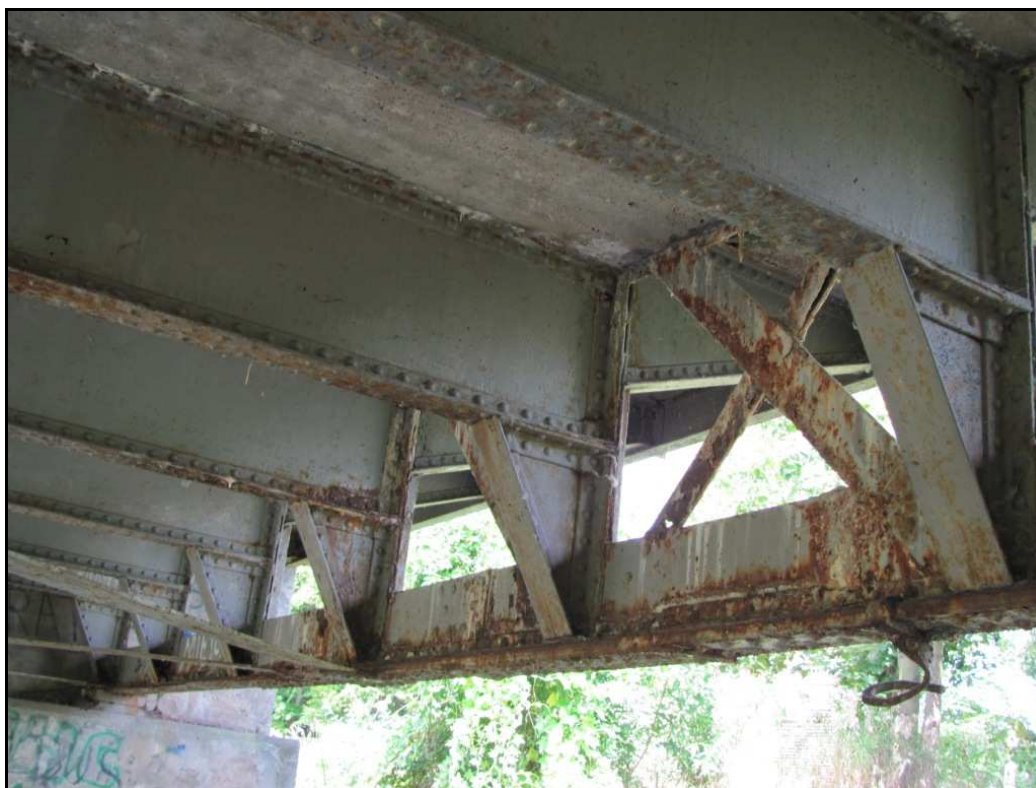
*Zdj.26* Stalowa nitowana konstrukcja stalowa - widoczne złuszczenie powłok malarskich i korozja elementów stalowych.

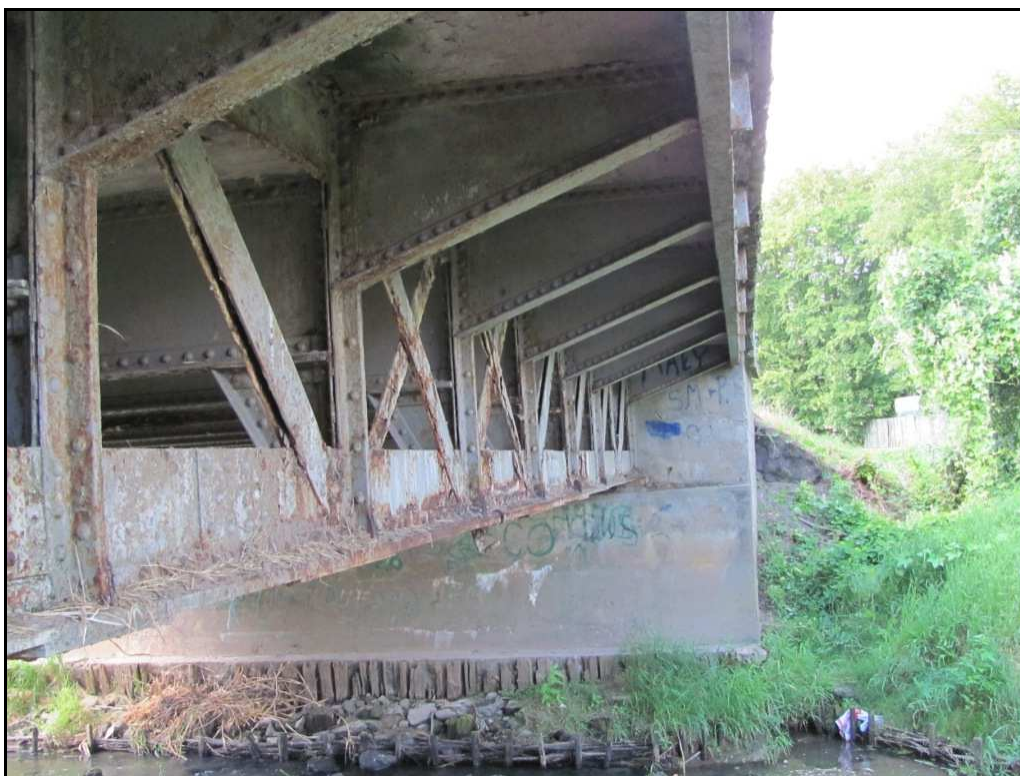
*Zdj.27* Stalowa nitowana konstrukcja stalowa - widoczne zanieczyszczenia, złuszczenie powłok malarskich i korozja powierzchniowa elementów stalowych.

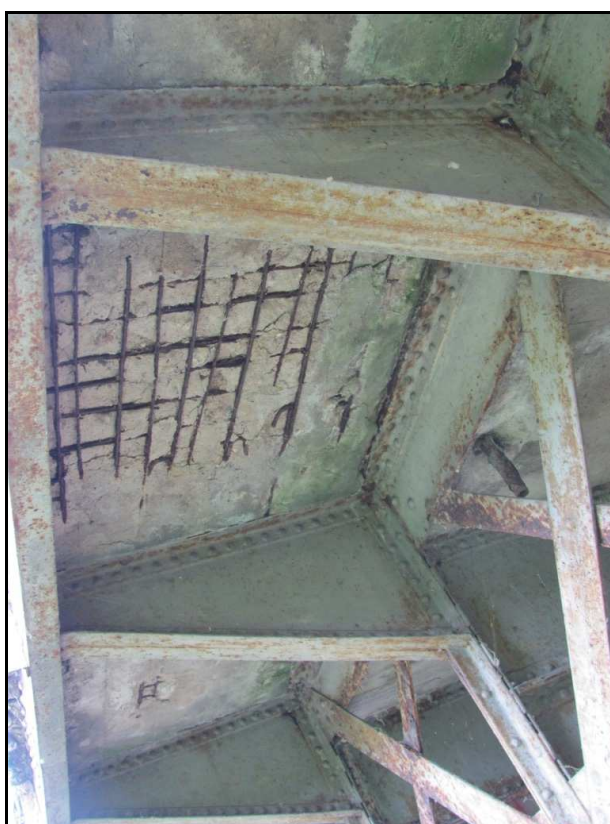
Wsporniki podchodnikowe - na większości pól występują rozległe ubytki betonu i korozja odsłoniętego zbrojenia (skutek braku zachowania minimalnych wymiarów otuliny betonowej). *STAN NIEDOSTATECZNY*

*Zdj.28* Wspornik podchodnikowy - widoczna odsłonięte skorodowane zbrojenie, ubytki betonu, zielone osady i wykwity.

W części chodnikowej projektuje się nadbudowę istniejących wsporników podchodnikowych. W tym celu należy częściowo rozkuć istniejące gzymsy, oraz górną powierzchnię wsporników podchodnikowych (max do zbrojenia górnego), celem uszorstnienia powierzchni dla lepszej przyczepności warstw starego i nowego betonu. Ze względu na brak technicznych możliwości montażu krawężników na podlewce, projektuje się krawężniki monolitycznie połączone z kapami chodnikowymi. Wszystkie nadbudowy należy wykonać z betonu lekkiego, przeznaczonego do stosowania w mostownictwie. Kapy chodnikowe należy połączyć ze wspornikami podchodnikowymi kotwami. Na chodnikach na obiekcie zaprojektowano nawierzchnię bitumiczno – polimerową o grubości 6 mm. Projektuje się montaż prefabrykowanych prostych gzymsów z polimerobetonu o wymiarach 4x60cm, montowanych w konstrukcji kap chodnikowych.

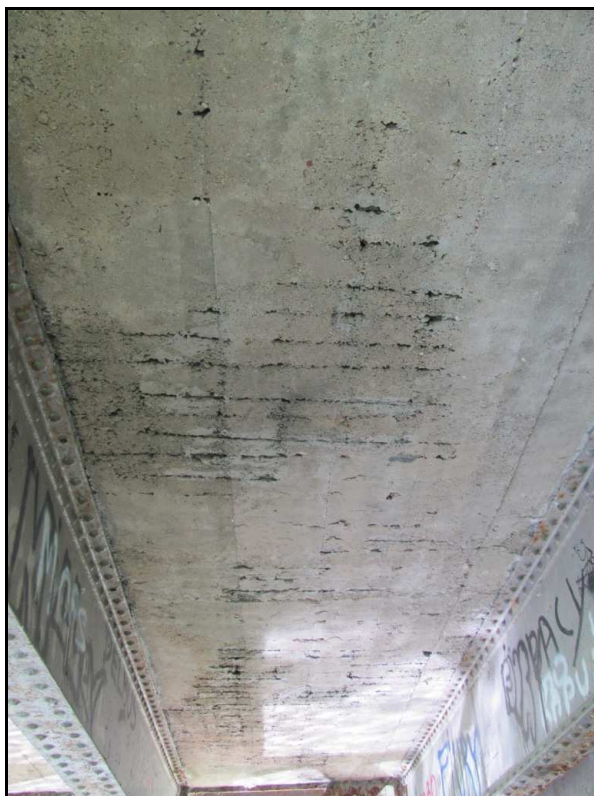
Płyta pomostu - miejscami występują ubytki betonu i korozja odsłoniętego zbrojenia. *STAN NIEPOKOJĄCY*

*Zdj.29* Płyta pomostu pomiędzy poprzecznicami - widoczne ubytki betonu i "prześwitujące" zbrojenie (brak odpowiedniej otuliny).

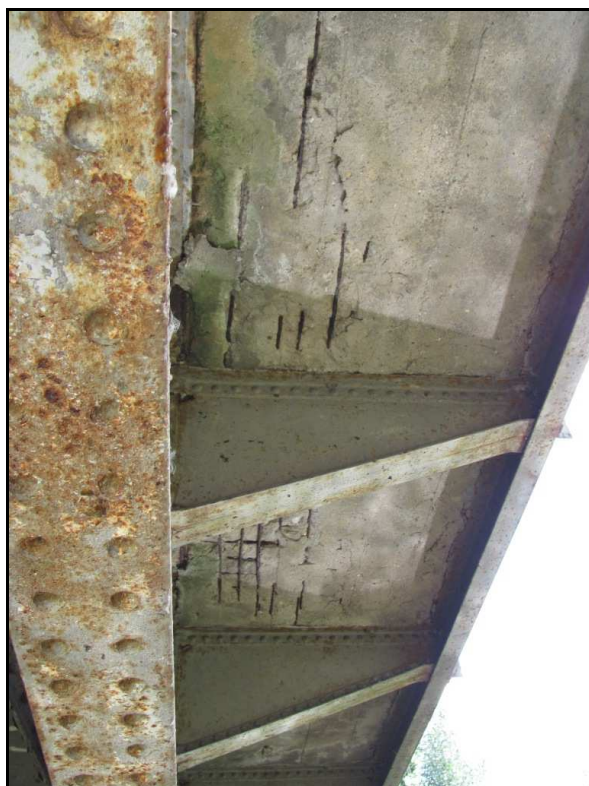
*Zdj.30* Wspornik podchodnikowy - widoczne ubytki betonu, korozja odsłoniętego zbrojenia, zielone osady.

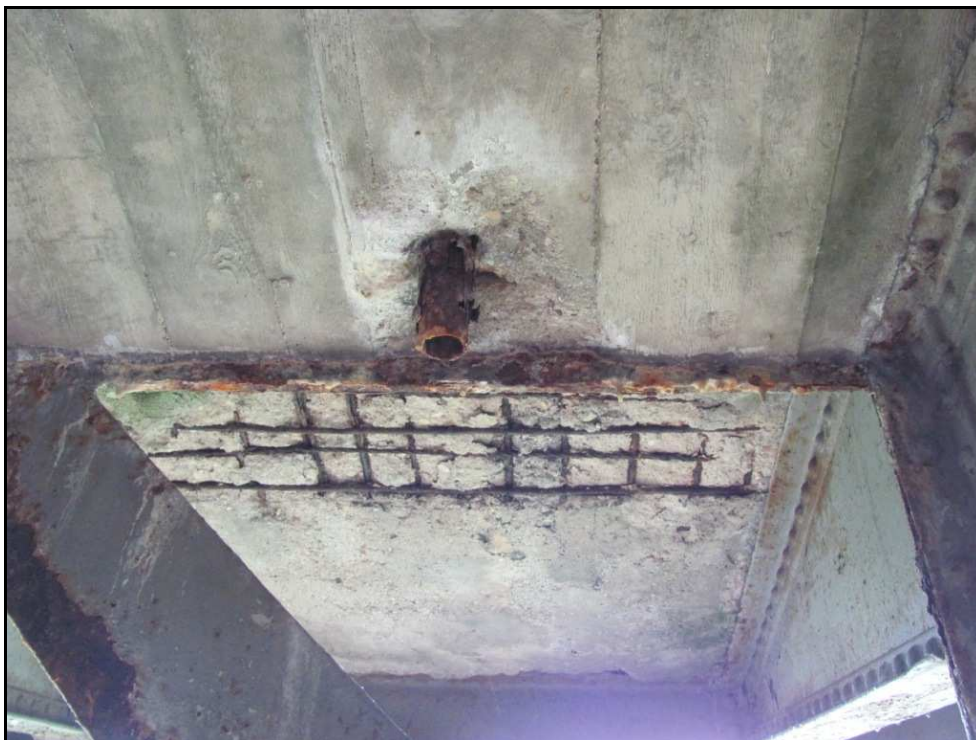
*Zdj.31* Płyta pomostu - widoczne ubytki betonu oraz osady wokół rury spustowej. Widoczna również korozja betonu i odsłonięte zbrojenie wspornika podchodnikowego.

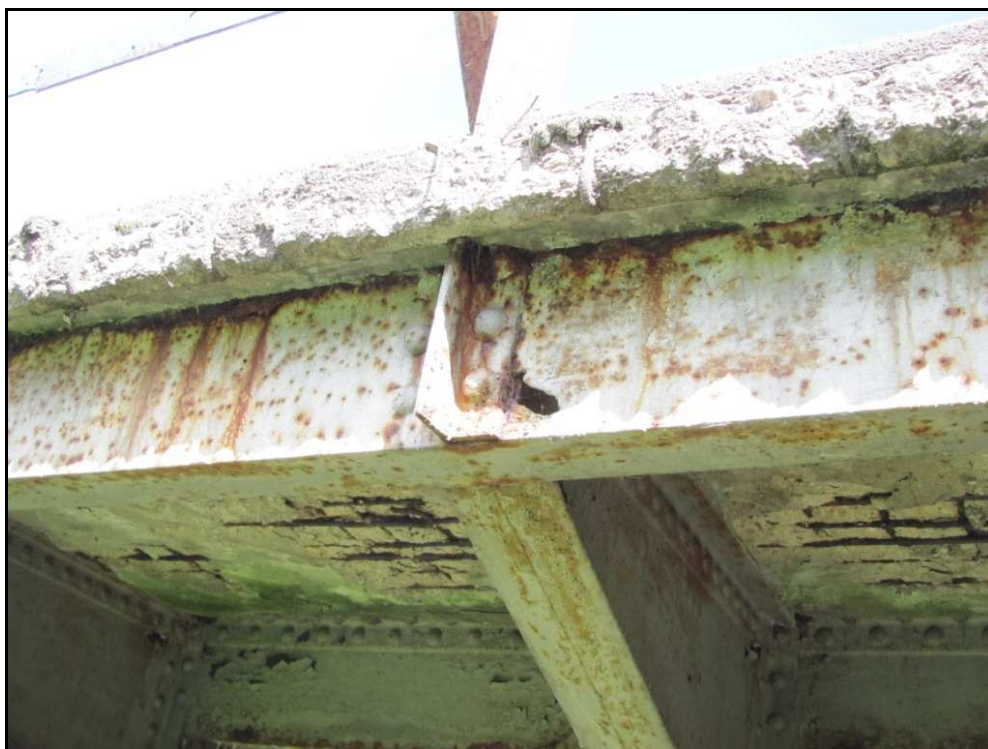
Gzymsy - ubytki i wykruszenia betonu, korozja odsłoniętego zbrojenia, wegetacja mchów. *STAN NIEPOKOJĄCY.*

*Zdj.32* Gzyms - widoczne wykruszenia i ubytki betonu oraz korozja odsłoniętego zbrojenia.
