| ZADANIE | <b>Wykonanie dokumentacji projektowej na:<br/>"Remont mostu w miejscowości Jadów, gm. Jadów"</b> |
| RODZAJ<br>OPRACOWANIA | <b>PROJEKT WYKONAWCZY REMONTU</b> |

Siemianowice Śląskie, październik 2013r.

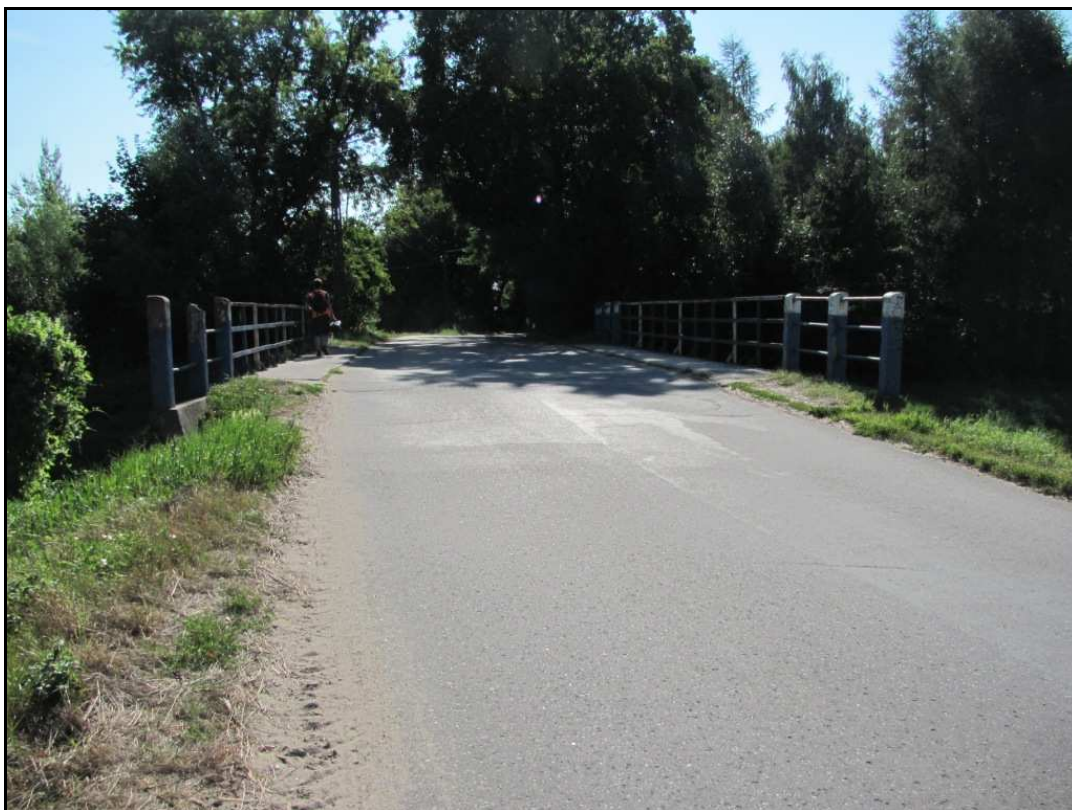
*Zdj.1* Widok ogólny na część przejazdową od strony centrum Jadowa.
