| ZADANIE | <b>Wykonanie dokumentacji projektowej na:<br/>"Remont mostu w miejscowości Jadów, gm. Jadów"</b> |
| RODZAJ<br>OPRACOWANIA | <b>PROJEKT WYKONAWCZY REMONTU</b> |

Siemianowice Śląskie, październik 2013r.

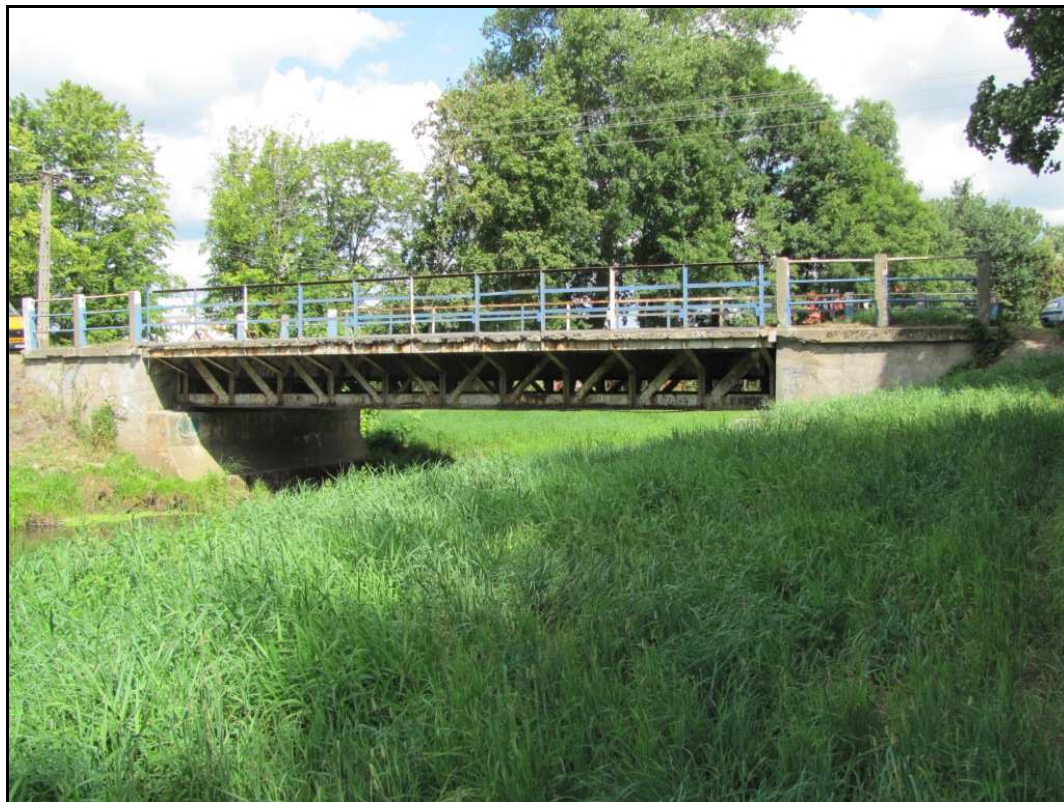
*Zdj.2* Widok ogólny od strony górnej wody.

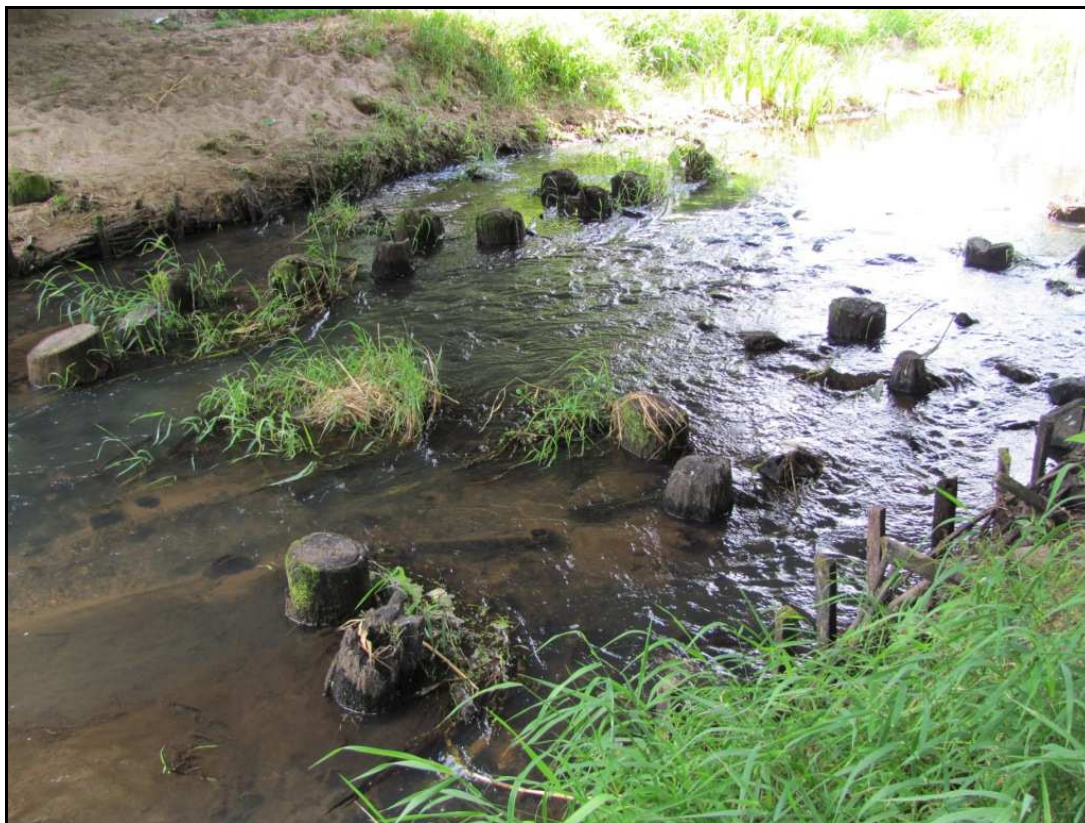
Zdj.4 Koryto rzeki pod mostem.
